Relatório de ação técnica

Ruas completas

Sorocaba

Projeto Demonstrativo de Estratégias de Gestão de Mobilidade Urbana em duas Cidades Médias Brasileiras

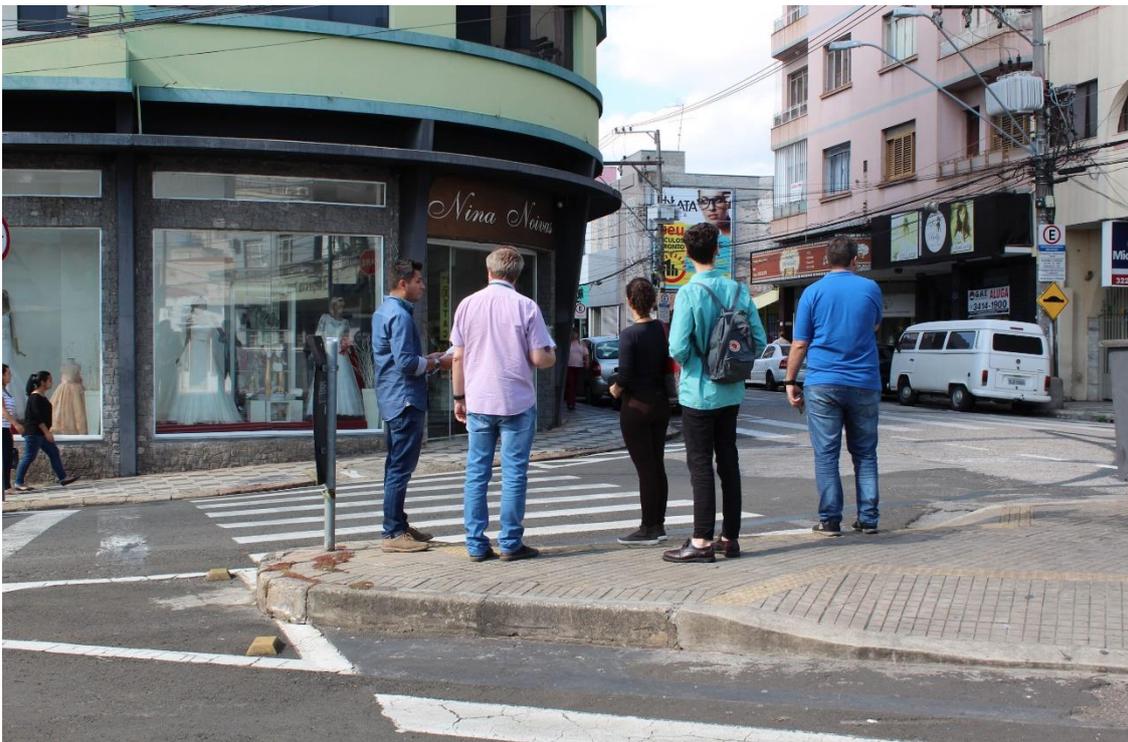
Figura 5 Observações na interseção da Rua da Penha com a Rua Mons. João Soares

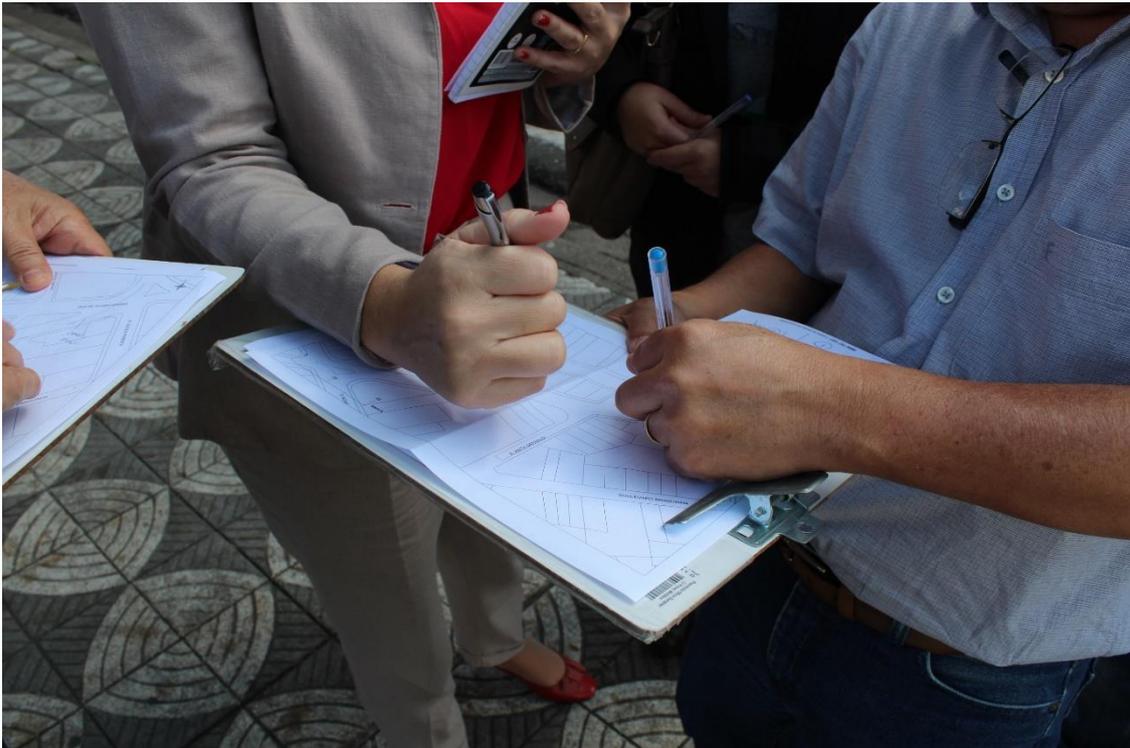
Figura 7. Observação de uma travessia subutilizada na Rua Dr. Álvaro Soares

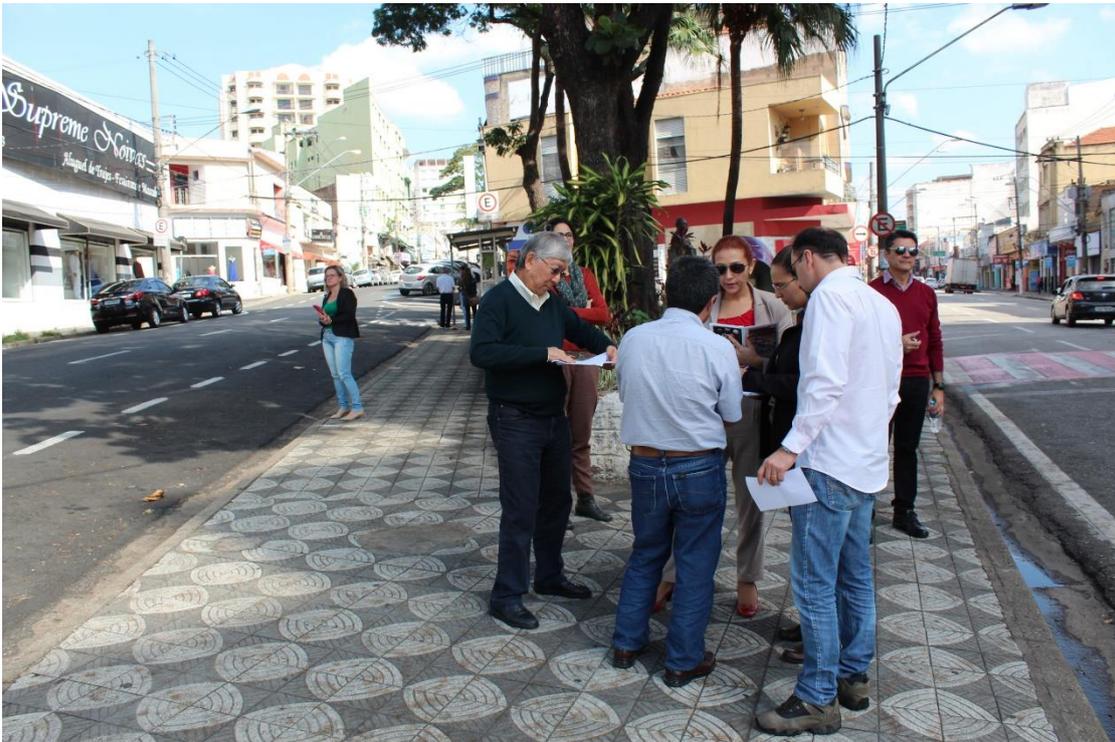
Figura 8 Observações na interseção das Ruas da Penha, Dr. Álvaro Soares e Souza Pereira

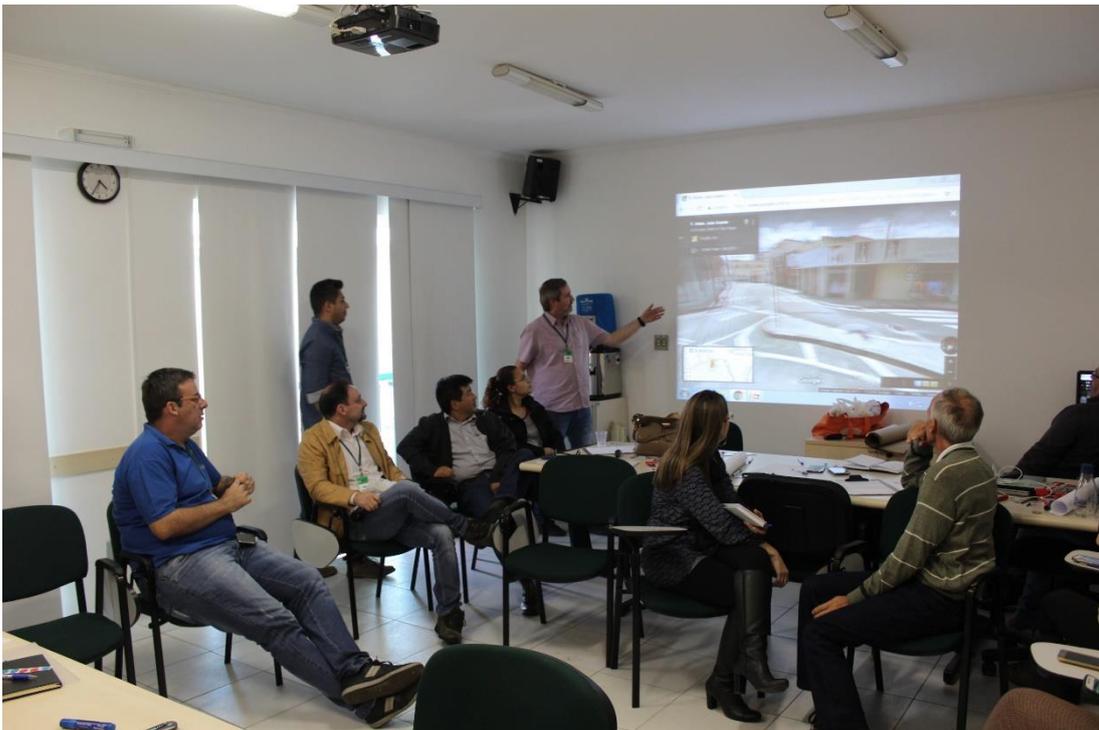
Figura 9 Resumo dos diagnósticos elaborados pelos grupos

No início da tarde do primeiro dia, cada um dos quatro grupos registrou tópicos e problemas observados na vistoria. Esses elementos foram classificados por cada tema de formulário. Como parte do exercício, os participantes também tomaram em conta a natureza dos problemas identificados e os classificaram em quatro categorias: regulamentação **(R)**, desenho **(D)**, fiscalização **(F)** e manutenção **(M)**. Esse exercício foi importante para entender a complexidade de diálogos necessários para a implementação da proposta como um todo. Em seguida cada grupo apresentou oralmente o seu diagnóstico da área de estudo.

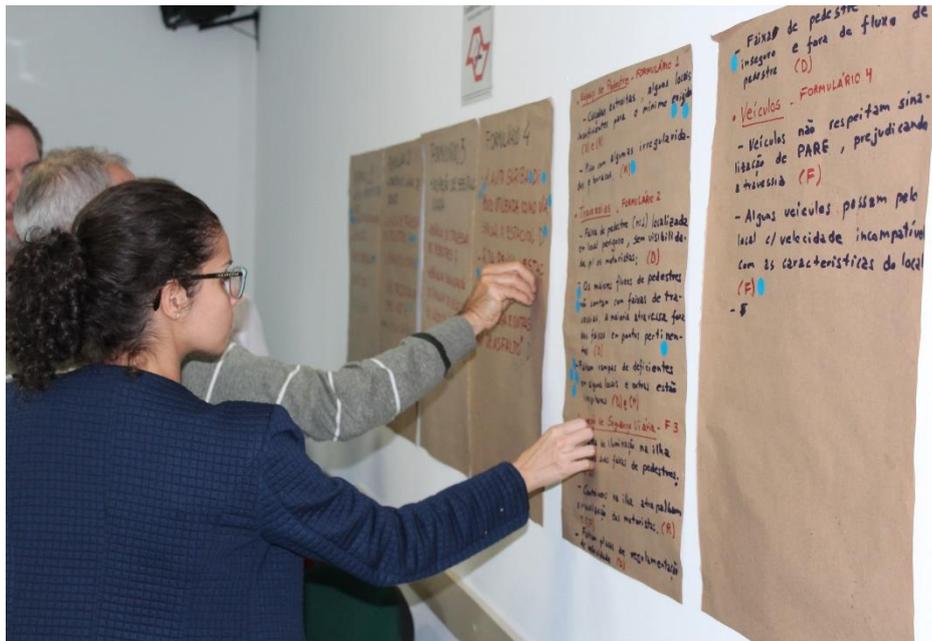
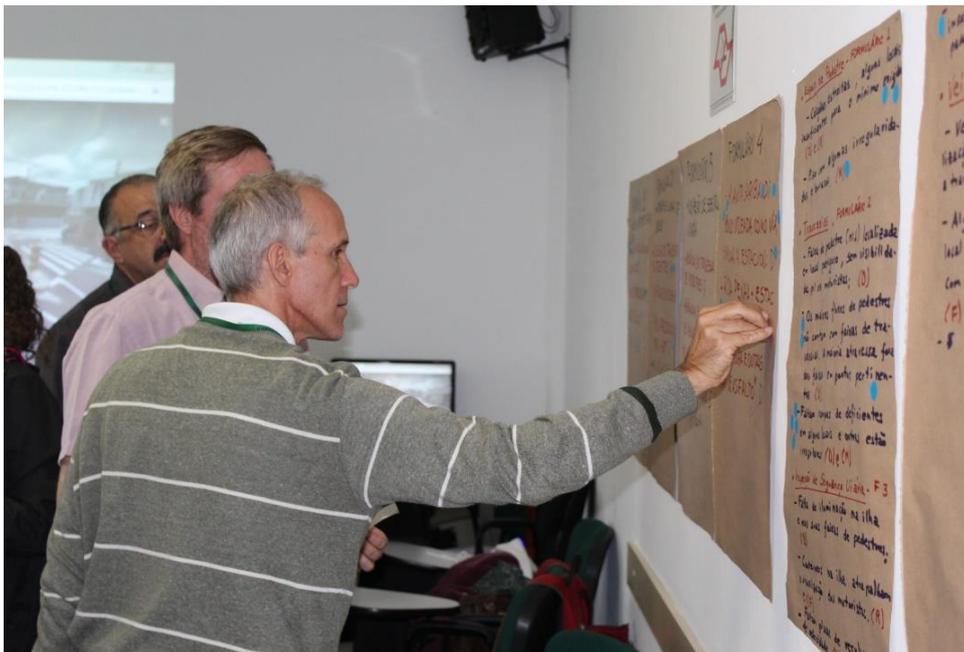
Figura 10: Votação realizada para priorizar os problemas diagnosticados

Logo depois das apresentações dos grupos houve um exercício de priorização dos temas. Cada participante devia identificar os problemas mais importantes e aqueles considerados como menos relevantes para a concepção do projeto. Foram para isso entregues 5 adesivos de cor azul e 2 de cor vermelha a cada participante. Cada um era convidado a usar os seus adesivos azuis, mas poderia não usar os vermelhos. O resultado da votação é descrito nos quadros que seguem.

Problemas	Votos	Temas
Ausência de travessias de pedestres ou sinalização onde existem linhas de desejo	17	Travessias e linhas de desejo
A largura da calçada é insuficiente e não respeita o mínimo exigido	13	Espaço do pedestre
A rampa de acessibilidade é inexistente ou não é adequada	10	Travessias e linhas de desejo
Veículos passam com velocidade incompatível com as características do local (Penha com Monsenhor)	7	Circulação de veículos motorizados
O trecho da Rua Anita Garibaldi é muito pouco utilizado como via	6	Circulação de veículos motorizados
Existem obstruções no caminho do pedestre: containers, postes no meio da calçada	6	Espaço do pedestre
Mar de asfalto na grande interseção da Rua da Penha com Álvaro Soares	5	Circulação de veículos motorizados
Piso irregular com degraus, colunas e inclinação	4	Espaço do pedestre
O pedestre é pouco visível em algumas travessias	3	Travessias e linhas de desejo

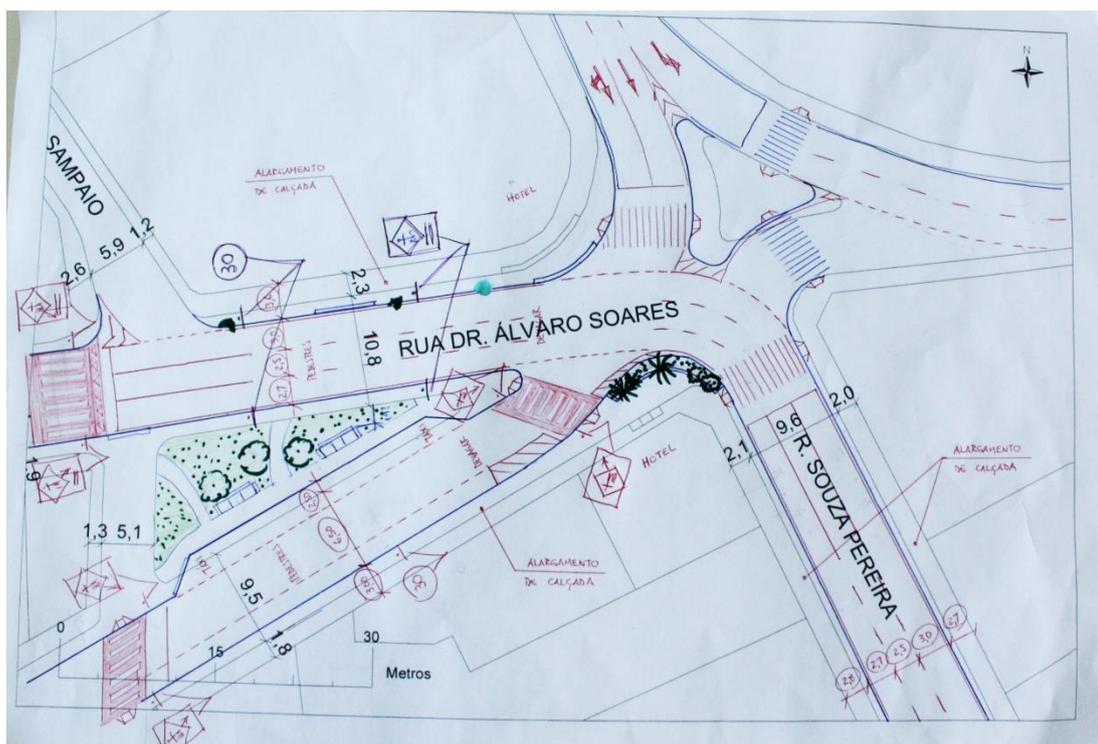
Figura 11 Proposta do Grupo 1 para a interseção da rua da Penha com Dr. Álvaro Soares e Souza Pereira

Esta proposta teve por foco o aumento do espaço dedicado ao pedestre. Na rua Souza Pereira, foi mantido o número de faixas de circulação de automóveis, mas a largura destas últimas foi reduzida para possibilitar um aumento das calçadas de ambos os lados. Na rua Dr. Álvaro Soares, também foi proposto alargamento de calçadas, reduzindo a largura da via e os raios de giro na conversão da Rua Souza Pereira.

A faixa de travessia de pedestres localizada entre as ruas Dr. Azevedo Sampaio e Souza Pereira foi movida para a esquina da rua Dr. Azevedo Sampaio e transformada em uma

faixa elevada. Outra proposta do grupo foi transformar a rua Anita Garibaldi em calçada, estendendo os limites da praça existente.

Um outro foco do projeto foi a redução da velocidade dos veículos nas conversões. Os raios de giro foram reduzidos, como exemplo, o raio de giro na esquina da rua Souza Pereira com a rua da Penha. Uma jardineira foi proposta para impedir os pedestres de atravessarem diretamente até o outro lado da rua da Penha. Segundo a justificativa do grupo, tal travessia não é prioritária e expõe os pedestres a risco. Cabe ressaltar que o bloqueio físico da linha de desejo dos pedestres deve ser utilizado somente como último recurso, pois costuma funcionar como medida paliativa, desviando o ponto de conflito para áreas próximas. Finalmente, a ilha de pedestres na interseção da Rua Souza Pereira foi levemente ampliada, proporcionando melhor canalização do fluxo de veículos e consequente redução de velocidades.

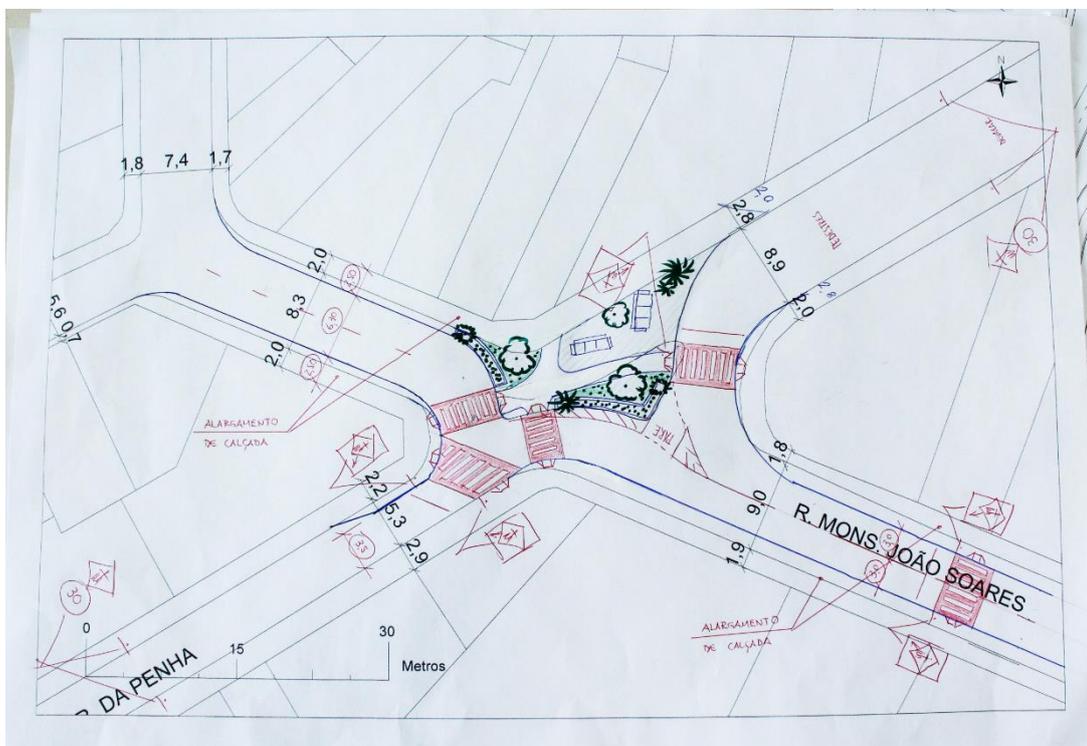
Figura 12 Proposta do Grupo 1 para interseção da rua da Penha com Monsenhor João Soares

Tomando em conta as contagens de veículos realizadas durante a vistoria em grupo, o Grupo 1 propôs eliminar a circulação de veículos motorizados no sentido Rua da Penha-Rua Monsenhor João Soares - de fato somente 14% dos veículos contabilizados giram à direita.

O estacionamento a 45 graus na rua da Penha foi convertido em estacionamento longitudinal de dois metros de largura. O zebrado em torno da ilha de pedestres foi convertido em alargamento da calçada. A largura das calçadas foi aumentada através da redução da largura das faixas. As linhas de desejo foram atendidas com três novas faixas de pedestre.

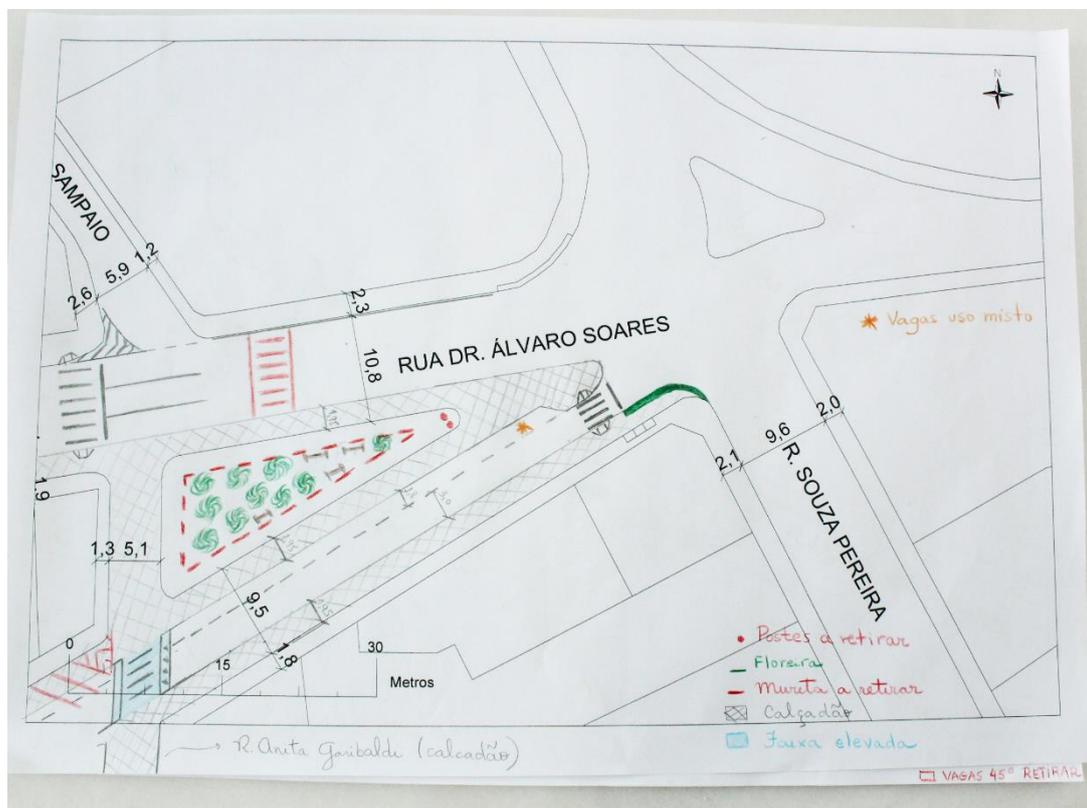
Figura 13 Proposta do Grupo 2 para a interseção da rua da Penha com Dr. Álvaro Soares e Souza Pereira

O Grupo 2 concentrou sua proposta no trecho linear da rua da Penha. A largura da rua foi reduzida para uma faixa de circulação de veículos. A rua Anita Garibaldi foi fechada para veículos a fim de criar uma grande praça, ligada ao trecho da rua Anita Garibaldi próximo à rua Dr. Braguinha - onde parte dela já foi pedestrianizada - por uma faixa elevada para pedestres. A faixa de travessia de pedestres localizada na rua Dr. Álvaro Soares também foi movida para o lado oposto da interseção das ruas Dr. Álvaro Soares e Dr. Azevedo Sampaio, respeitando a linha de desejo observada nesse ponto. Uma nova travessia também foi adicionada na linha de desejo da Rua da Penha, na continuidade da rua Souza Pereira.

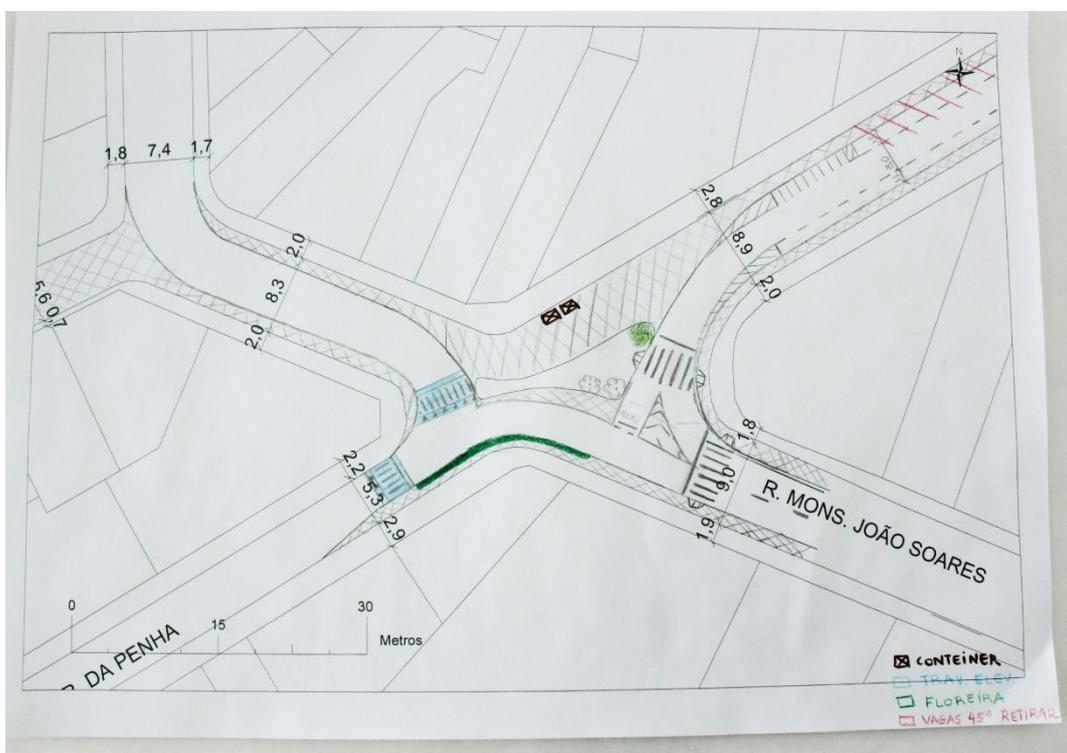
Figura 14 Proposta do Grupo 2 para interseção da rua da Penha com Monsenhor João Soares

O grupo 2 também propôs o fechamento da interseção das ruas Mons. João Soares e Penha, criando uma pequena praça. O container de coleta de resíduos sólidos inicialmente localizado no centro da ilha de pedestres foi recuado para não se tornar um obstáculo ao movimento dos pedestres nem interferir na visibilidade dos motoristas.

A calçada na esquina sul da interseção foi alargada para permitir a circulação de cadeirantes. Este grupo também optou por retirar o estacionamento a 45 graus da rua da Penha, ampliando a largura da calçada.

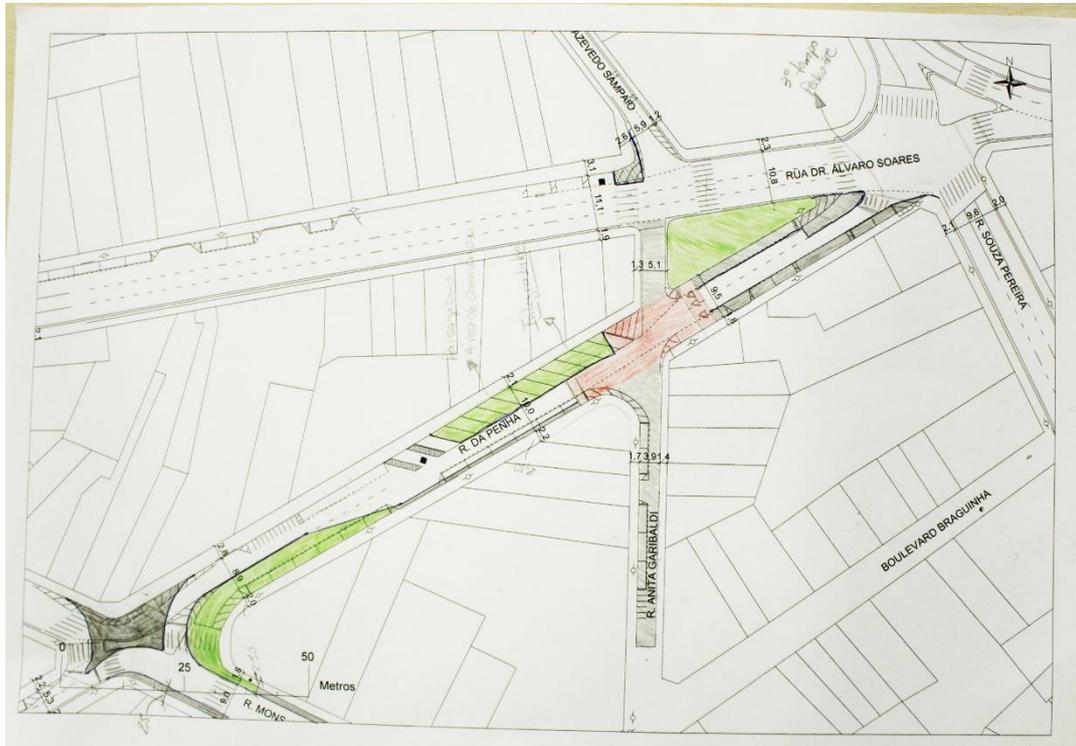
Figura 15 Proposta do Grupo 3 para toda a área de estudo

O grupo 3 concentrou os esforços no segmento da rua da Penha e sua interseção com a Monsenhor João Soares. O grupo também propôs a transformação da rua Anita Garibaldi em calçadão, inclusive a parte sul, elevando toda a interseção para permitir a continuidade do espaço do pedestre em ambos lados da rua. O espaço da praça foi aumentado e teve seu canteiro elevado removido, tornando-a mais propícia a novos usos.

O estacionamento a 45 graus na rua da Penha foi convertido em área verde ou área de convivência. Algumas vagas de estacionamento na rua da Penha próximo à esquina da rua Souza Pereira foram eliminadas para permitir o alargamento da calçada.

Subindo a rua da Penha, entre as ruas Anita Garibaldi e Mons. João Soares, foi adicionada uma chicana para reduzir a velocidade dos automóveis.

Na interseção das Ruas Mons. João Soares e Penha foi fechada a circulação de veículos no sentido norte da rua da Penha e aumentou-se a calçada, permitindo tratamento paisagístico.

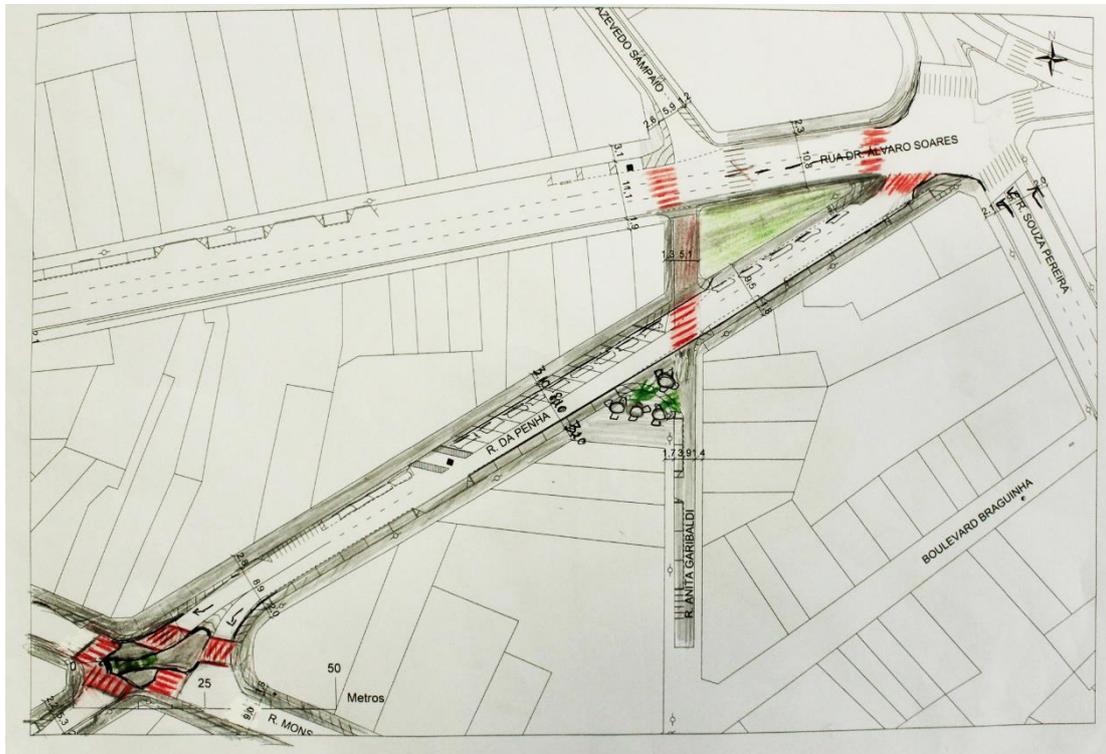
Figura 16 Proposta do Grupo 4 para toda a área de estudo

Este grupo também concentrou os esforços no segmento da rua da Penha e sua interseção com a Monsenhor João Soares. Todo o projeto foi focado no alargamento das calçadas em vários pontos da área de estudo. A rua Anita Garibaldi também foi fechada para ampliar a praça existente, e foi proposta a ativação da esquina da Anita Garibaldi com a Rua da Penha, através da abertura de um café com esplanada. A rua da Penha foi reduzida a uma só faixa de circulação, com calçada alargada de ambos os lados.

As linhas de desejo dos pedestres foram respeitadas e novas faixas de pedestre foram implementadas.

Os raios de giro na interseção das ruas Souza Pereira e Dr. Álvaro Soares e rua da Penha sofreram uma pequena redução para reduzir a velocidade dos veículos nas conversões, e a calçada da rua Dr. Álvaro Soares em frente ao hotel existente também foi ampliada.

O estacionamento de 45 graus da rua da Penha também foi retirado na proposta apresentada pelo grupo.

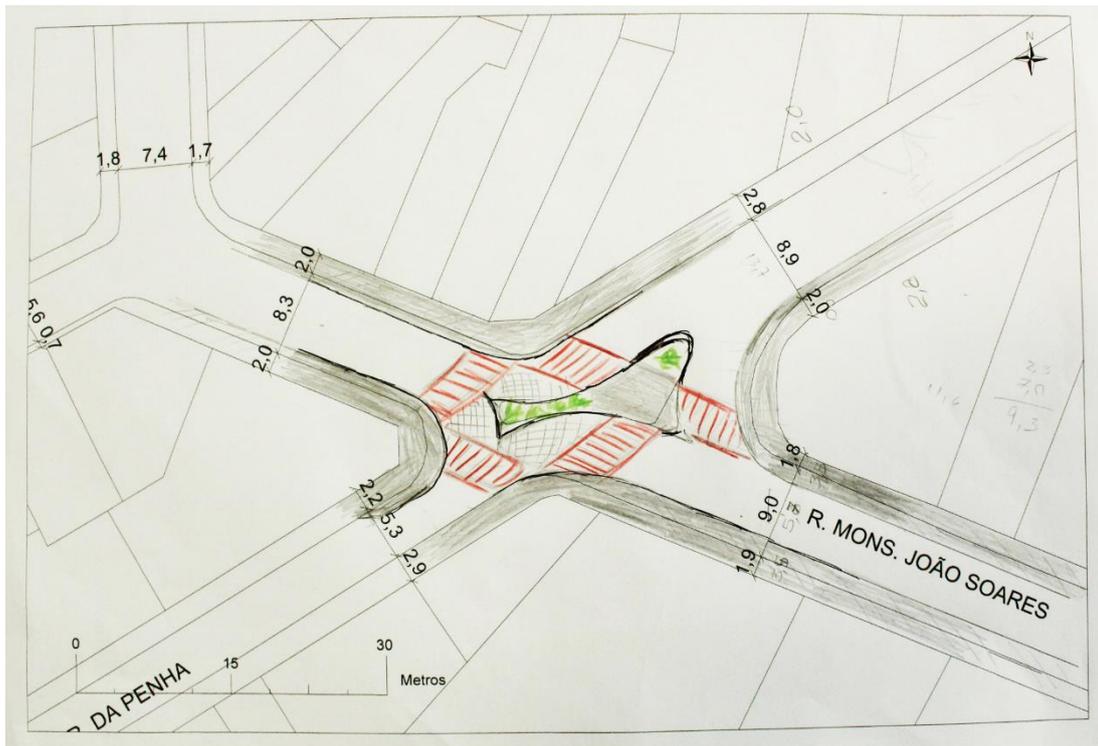
Figura 17 Proposta do Grupo 4 detalhada para interseção da rua da Penha com Monsenhor João Soares

O Grupo 4 foi o único cuja proposta não inclui a eliminação da circulação de veículos no sentido norte da rua da Penha. A interseção das ruas Mons. João Soares e Penha foi transformada numa plataforma elevada, favorecendo a circulação dos pedestres e atendendo todas as linhas de desejo observadas nesse lugar. A interseção elevada pretende induzir à redução de velocidade dos automóveis. Os raios de giro também foram todos reduzidos para reduzir as velocidades dos veículos e aumentar a intervisibilidade entre pedestres e motoristas.

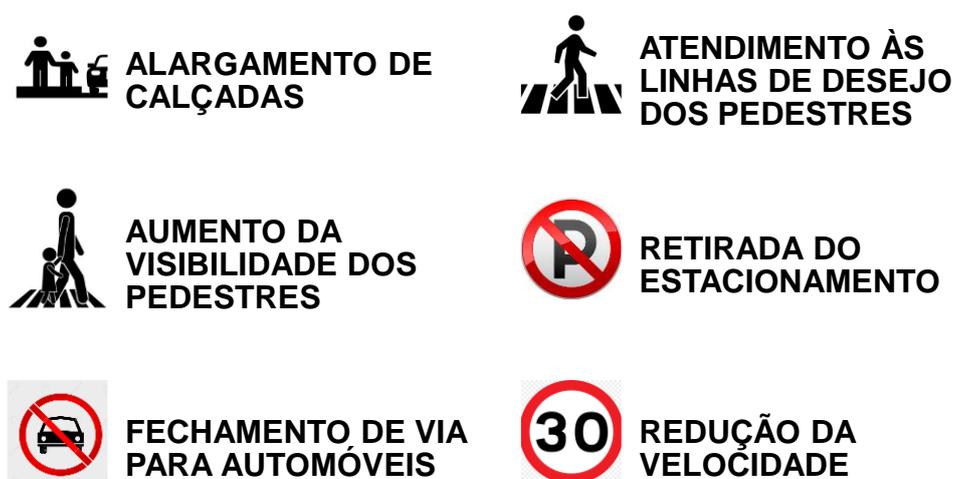
- As calçadas foram alargadas em todas as propostas;
- As linhas de desejo dos pedestres foram atendidas em sua grande maioria com a disposição de novas faixas de travessia de pedestre;

- Todos os grupos tentaram aumentar a visibilidade do pedestre nas travessias através de faixas elevadas, aumento da calçada e redução do raio de giro;

- O estacionamento a 45 graus foi retirado em todas as propostas;
- A rua Anita Garibaldi foi fechada em todas as propostas para ampliar e ativar a praça;

- Todos os grupos propuseram soluções para reduzir velocidades nas conversões, através de redução do raio de giro; um dos grupos propôs uma chicana, elemento de moderação de tráfego utilizado para redução de velocidade em trechos lineares;

Figura 18. Principais soluções propostas pelos grupos
