ITDP

Intervenção urbana temporária (Re)pensando a rua em Santana Relatório de Atividade

Edição revisada e complementada
Março de 2020

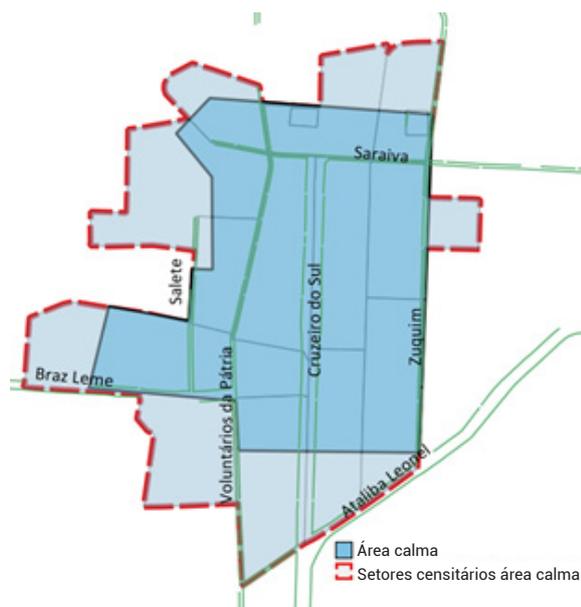
Mapa 02: Recorte da Área Calma de Santana

A seguir apresenta-se uma breve caracterização sociodemográfica de um recorte do perímetro da Área Calma. O perímetro analisado, menor que o originalmente delimitado como área de velocidade reduzida em 2014, vem sendo utilizado em estudos internos pela CET-SP e foi adotado como referência para a iniciativa apresentada neste documento. A caracterização foi feita a partir dos dados disponíveis dos setores censitários das quais elas fazem parte, uma vez que essa é a unidade mínima para algumas informações⁷. Assim, as informações correspondem à área tracejada em vermelho (mapa abaixo) composta por 14 setores censitários, um pouco maior do que o perímetro da Área Calma de fato, representado pela área azul destacada em contorno preto no centro do mapa.

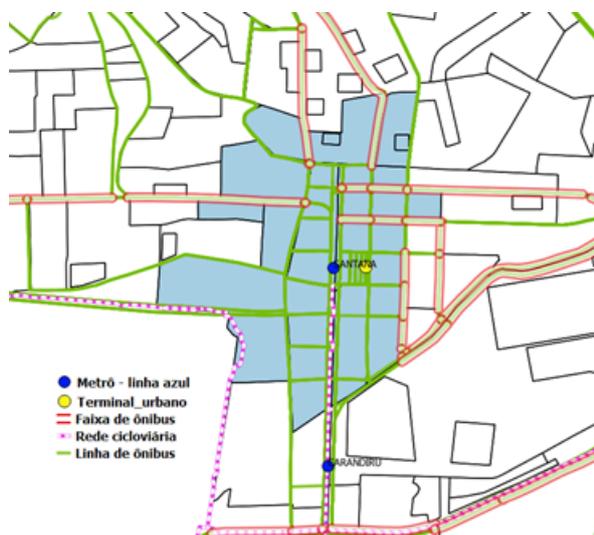
Mapa 06: Rede de transportes
Fonte: SPTrans, CET,
Companhia metropolitana/
Geosampa Obs: * Linhas de
ônibus, ciclovias e estação
de metrô (2016) ** Faixas de
ônibus (2015)

A Área Calma de Santana é muito bem servida de transporte público. No centro da área está a estação Santana do metrô, e, ao seu lado, o terminal urbano de ônibus. Além do terminal municipal, algumas vias são utilizadas como parada final de várias linhas de ônibus, como é o caso da R. Dr. Gabriel Piza e da R. Leite de Moraes. No total, circulam 87 linhas de ônibus que passam em quase todas as ruas da área, com seis trechos de faixas de ônibus. Há também três trechos de ciclovias (Av. Braz Leme, Santos Dumont e Cruzeiro do Sul).

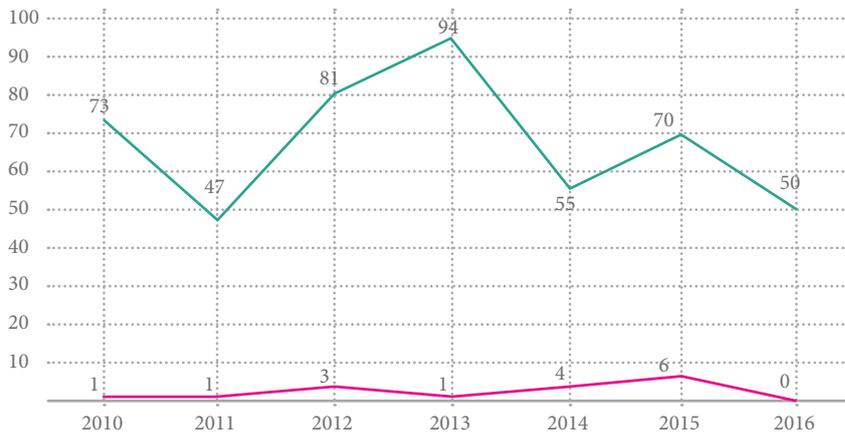
Gráfico 01: Colisões e atropelamentos com vítima na Área Calma de Santana (2010-2016)

Em 2016, 50 pessoas sofreram ferimentos em decorrência de colisões e atropelamentos no perímetro da Área Calma de Santana. Não houve vítimas fatais, mostrando significativa redução em comparação aos anos anteriores e em especial ao ano de 2015, quando seis pessoas perderam a vida na mesma área.

Fonte: CEPESP/ITDP Brasil com base em dados da CET-SP. Os números mostrados no gráfico acima se referem ao perímetro da Área Calma de Santana, identificada no Mapa 07

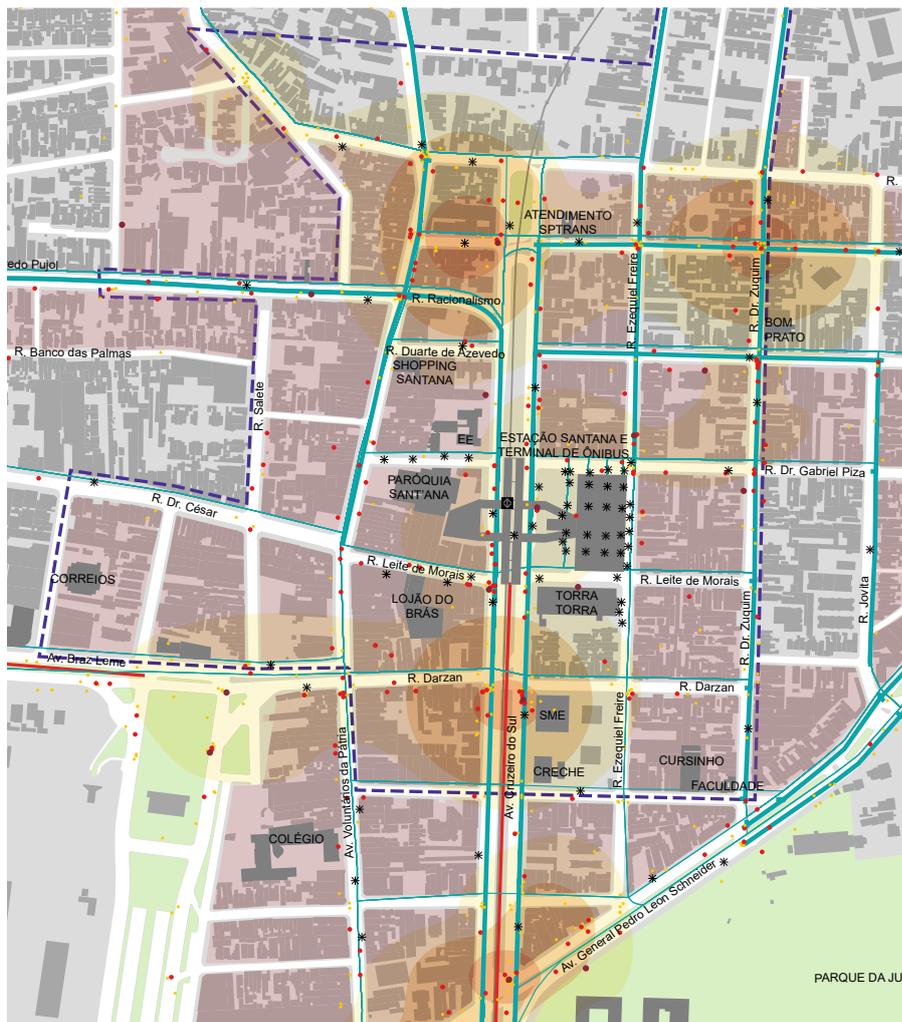
Mapa 07: Ocorrências de trânsito com vítimas - 2016
 Fonte: BIGRS com base no sistema de Acidentes de Trânsito - CET/ Geosampa

● Acidentes
 ● Atropelamentos
 ● Mortes
 ■ Maior Concentração
 ■ Menor Concentração
 ■ Quadra Predominantemente Comercial
 — Ciclovias
 — Linha de Ônibus
 — Faixa exclusiva de ônibus
 * Ponto de ônibus
 Ⓜ Estação de Metrô
 ▭ Perímetro da área calma de Santana

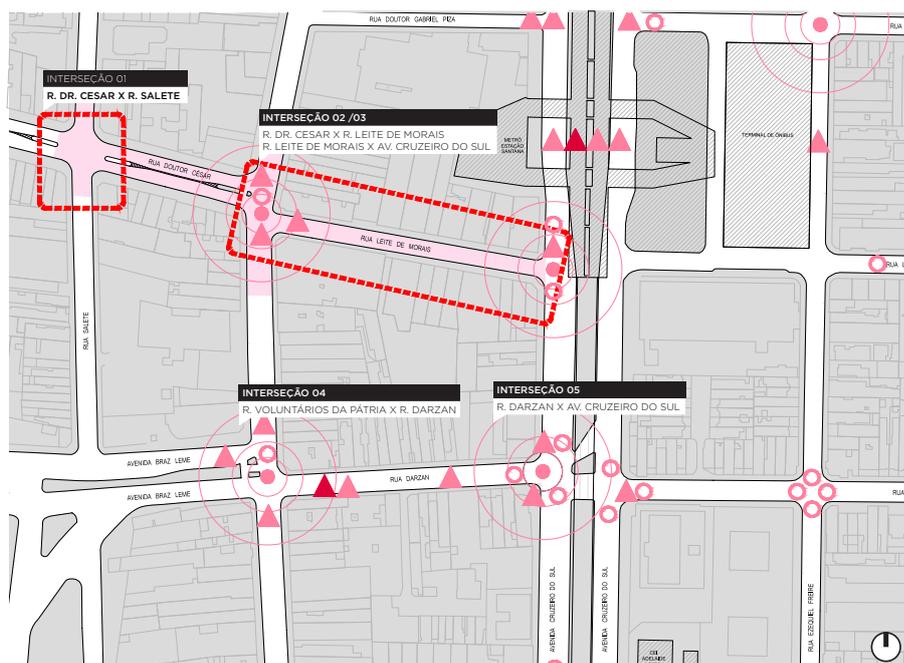
Mapa 08: Proposição e diagnósticos iniciais.
Fonte: ITDP Brasil

Assim, foram selecionados os entornos das interseções da rua Dr. César com Voluntários da Pátria e rua Dr. César com rua Salete. Embora houvessem outros pontos com maior gravidade e maior incidência de colisões e atropelamentos (*black spots*) - fatores que justificariam maior urgência de intervenção - entendeu-se que estes demandariam mudanças de maior porte para garantir a segurança de todos durante a realização da intervenção de um dia.

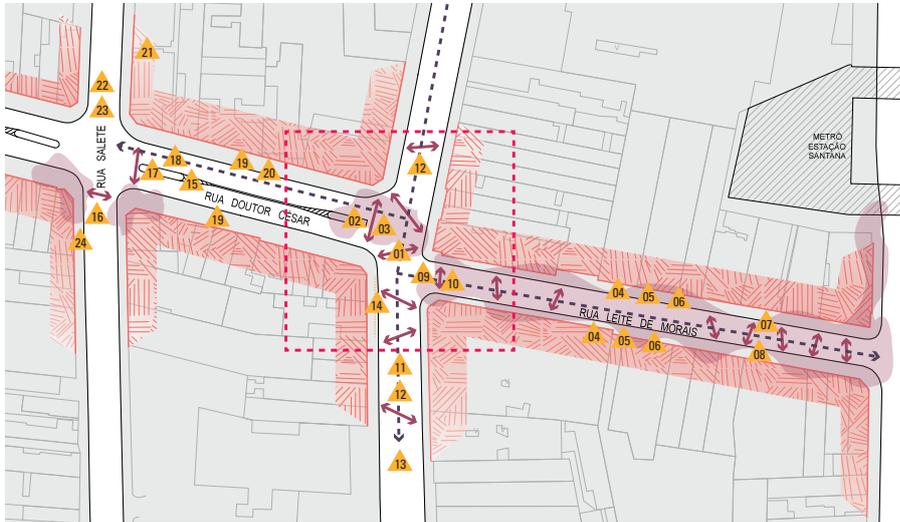
Mapa 09: Diagnóstico dos pontos de intervenção selecionados
Fonte: ITDP Brasil, com base em diagnóstico conjunto dos parceiros.

A análise da área levou à identificação de conflitos e de características específicas dos pontos de intervenção, ilustrados nos mapas que seguem.

- Concentração pedestres
- Uso Comercial
- Fluxo pedestres
- Fluxo veículos

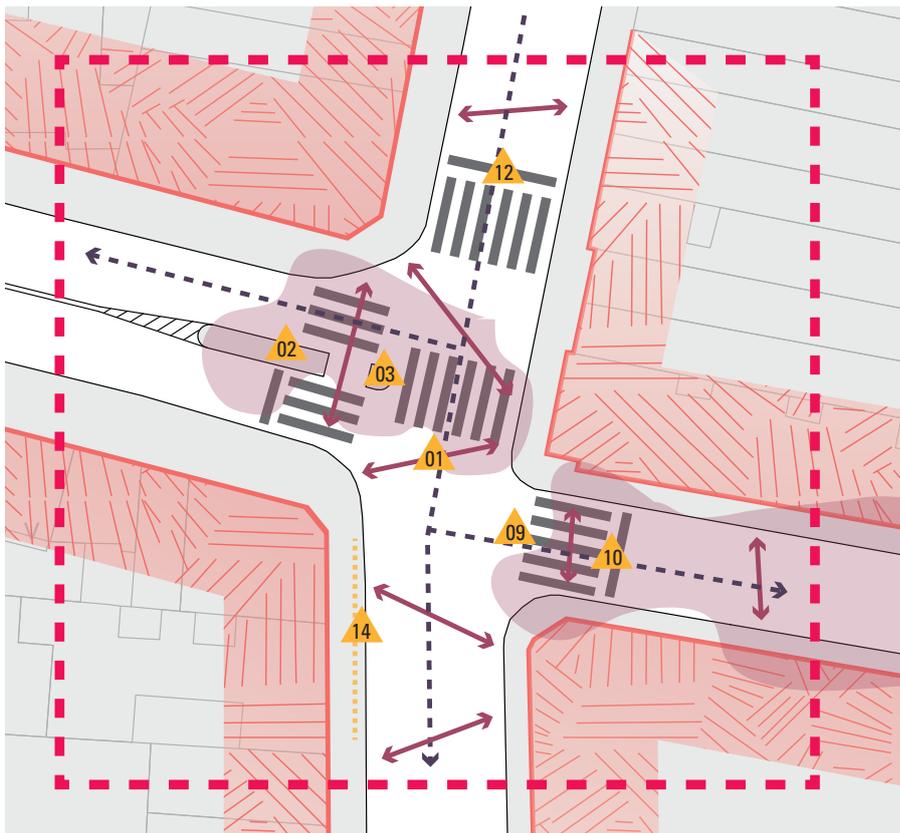
Mapa 10: Ampliação do diagnóstico da interseção da Rua Voluntários da Pátria e Rua Dr. César
Fonte: ITDP Brasil, com base em diagnóstico conjunto dos parceiros.

22. Via com edifícios residenciais e alguns comércios/serviços no nível da rua;
23. Fluxo intenso de veículos em hora pico, gerando conflitos na interseção com rua Dr. César;
24. Pedestres enfrentam dificuldade de travessia em hora pico;
25. Calçada estreita e ocupada por mesas nas proximidades da interseção com a R. Dr. César.

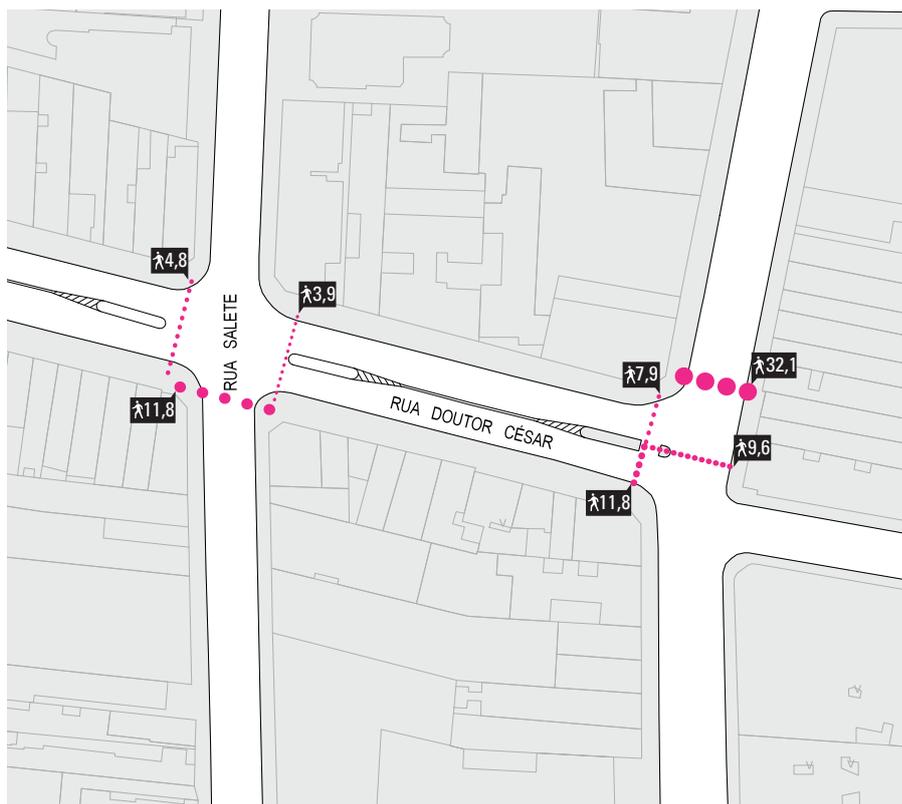
Mapa 11: Resultados das contagens de fluxo de pedestres/min realizada no dia 02/09. Fonte: ITDP Brasil, com base em contagens realizadas por NACTO-GDCI, BIGRS e FIAMFAAM

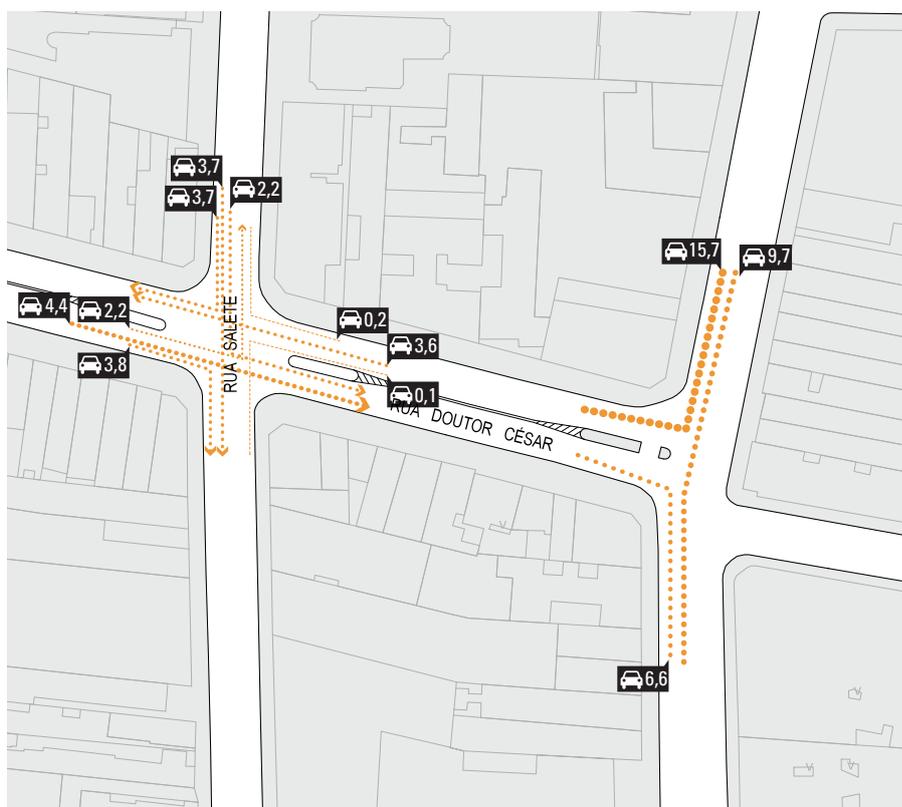
Mapa 12: Resultados das contagens de fluxo de veículos/min realizada no dia 02/09. Fonte: ITDP Brasil, com base em contagens realizadas por NACTO-GDCI, BIGRS e FIAMFAAM

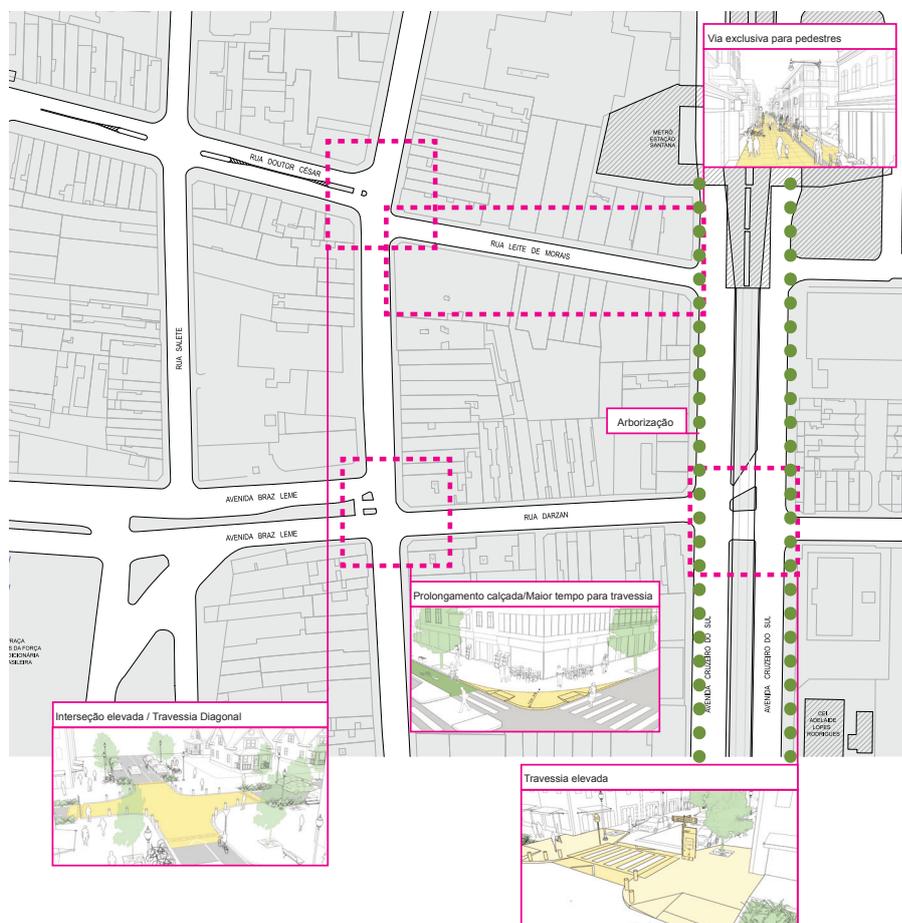
Mapa 14: Mapa compilando as sugestões de transformações viárias no entorno da estação de metrô Santana.
Fonte: ITDP Brasil, Imagens retiradas do Guia de Desenho Global de Ruas, NACTO-GDCI

- Proposta de arborização ao longo da Av. Cruzeiro do Sul;
 - Implantação de uma intersecção elevada no cruzamento das ruas Leite de Moraes, Voluntários da Pátria e Dr. Cesar;
 - Implantação de uma via exclusiva de pedestres no trecho da R. Leite de Moraes, entre as ruas Voluntários da Pátria e Av. Cruzeiro do Sul;
 - Prolongamento da calçada e o maior tempo de travessia junto à intersecção das Av. Brás Leme e R. Voluntários da Pátria;
 - Implantação de uma travessia elevada no cruzamento das av. Cruzeiro do Sul e R. Darzan.
- Além disso foi lembradas com frequência a falta de mobiliário urbano, ou seu precário estado de conservação na área indicada, em especial na Av., Cruzeiro do Sul, que apresenta potencialidade de uso sob a estrutura elevada do metrô.

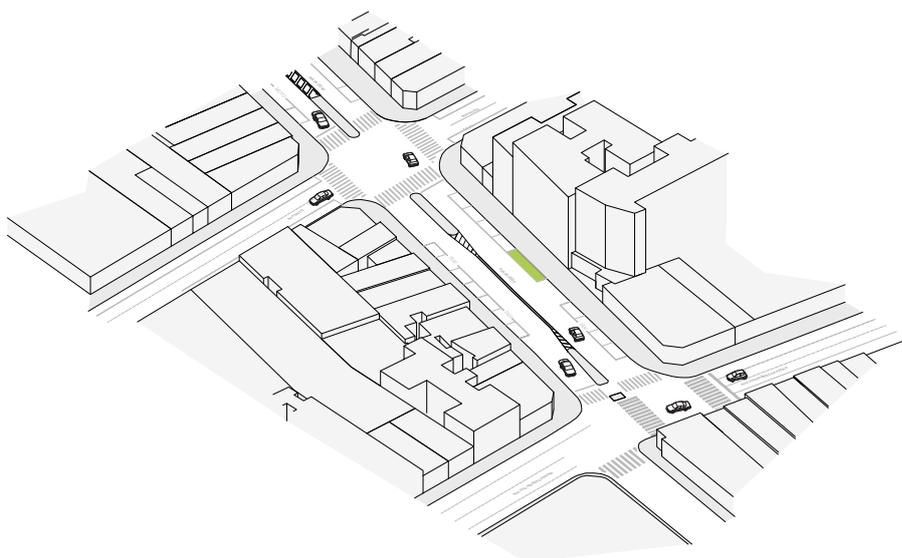
Figura 09: Perspectiva isométrica antes da intervenção
Fonte: ITDP Brasil

As imagens a seguir mostram o projeto final da intervenção temporária implantada em perspectiva e em planta.

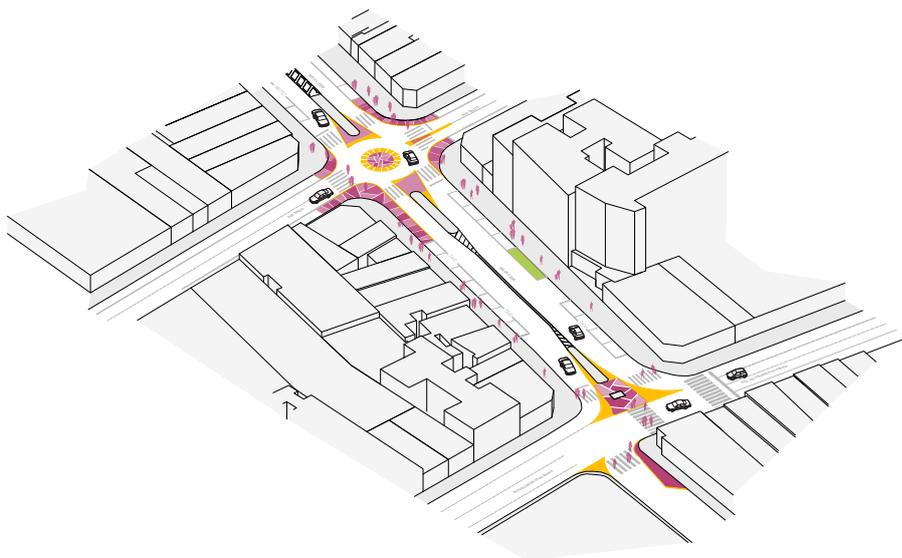
Figura 10: Perspectiva isométrica durante intervenção
Fonte: ITDP Brasil

Com a intervenção proposta, a área destinada ao pedestre na interseção das ruas Dr. César e Salete passou de 430m² para 595m², um aumento de 165 m² ou aproximadamente 38% da área peatonal no desenho anterior à intervenção.

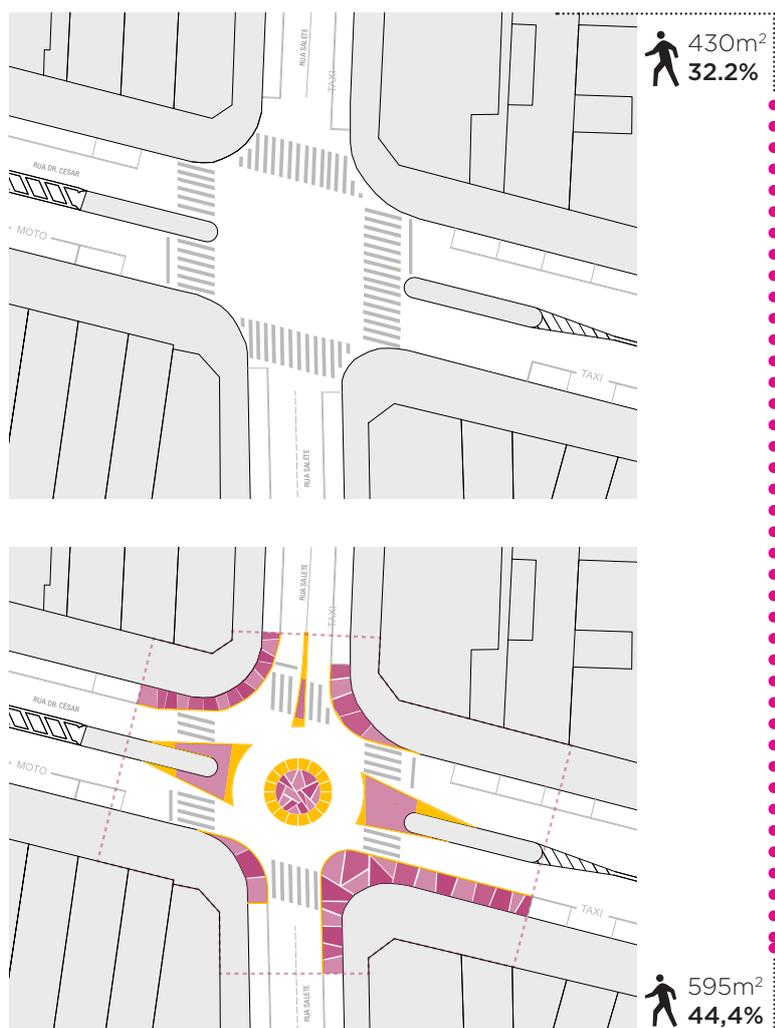
Aumento de
38%
da área destinada
a pedestres!

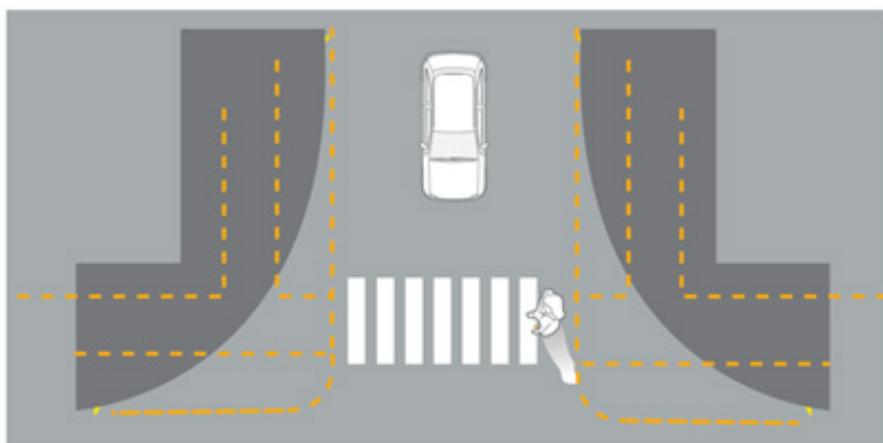
Figura 12: Desenho esquemático de redução de raio de curvatura
Fonte: Guia de Planejamento Cicloinclusivo, ITDP Brasil

Levando em conta este princípio, o raio de curvatura ideal é aquele que faz os veículos circularem em velocidades mais baixas. Normalmente este valor é de aproximadamente seis metros quando em uma esquina onde existe a possibilidade de realizar conversões; se o sentido da via não permite conversões, a esquina poderá ter um raio de dois metros ou menos.

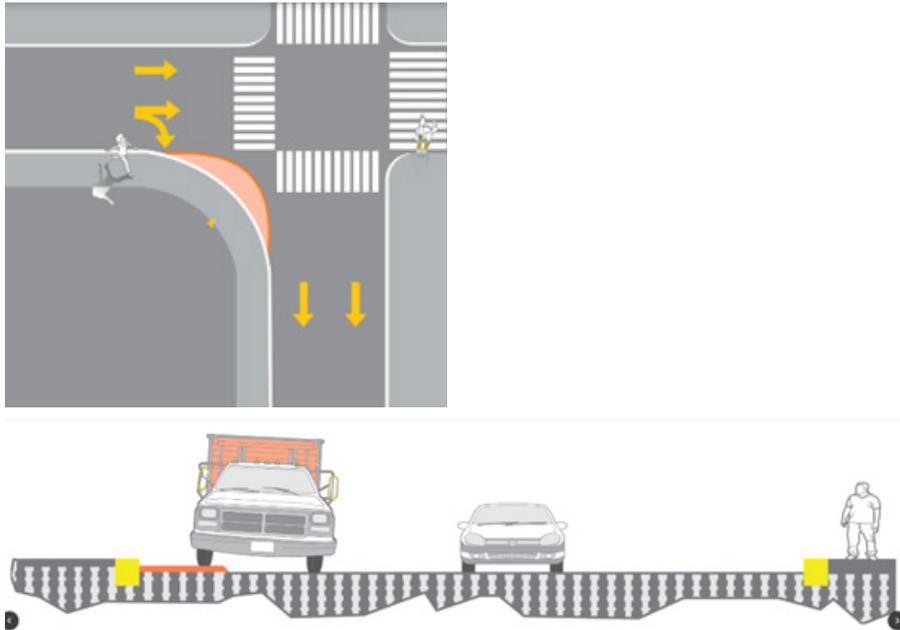
Quando os veículos motorizados de dimensões maiores representarem pelo menos 5% do fluxo total na área a intervir, pode-se fazer um cálculo mais preciso do raio de curvatura através de simulações in loco com cones. Caso um raio amplo seja necessário, deve-se implementar medidas de proteção para pedestres e ciclistas, ou, alternativamente, elevações do pavimento. Bastante utilizadas nos EUA, estas são elevações de aproximadamente 50% da altura da guia da calçada que reduzem o raio de curvatura dos veículos pequenos, ao mesmo tempo em que permitem que os veículos de grande porte passem por cima, contando com espaço suficiente para virar sem tocar a guia da calçada.

Figura 13: Elevação parcial do pavimento permite a conversão de veículos de grande porte e raio de curvatura reduzido para automóveis

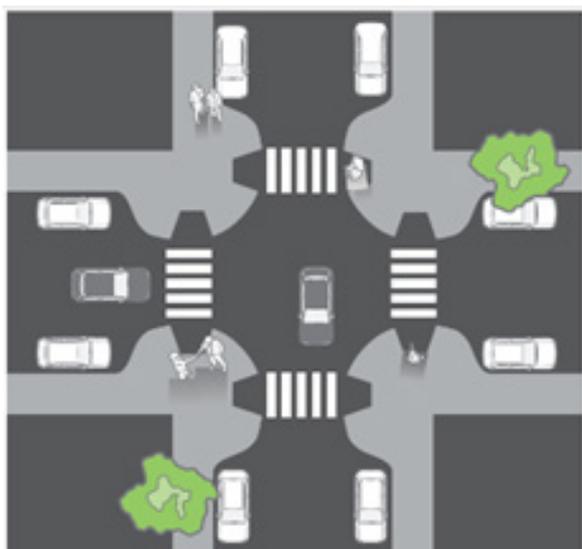
Figura 14: Ilustração esquemática de extensão de calçada
Fonte: Guia de Planejamento Cicloinclusivo, ITDP Brasil

As extensões de calçada consistem em prolongamentos da área destinada aos pedestres nas esquinas, as quais são normalmente criadas utilizando o espaço ocupado por estacionamento de automóveis em ambos os lados da via. São eficazes para reduzir a distância de travessia dos pedestres, evitar que a área seja invadida por estacionamento irregular e moderar a velocidade dos veículos motorizados, já que reduzem o raio de curvatura da esquina. Além disso, melhoram a intervisibilidade entre pedestres e condutores e permitem a instalação de sinalização vertical mais visível. Podem, ainda, ser utilizadas para a disposição de mobiliário urbano, como bancos, desde que não obstruam a visão de pedestres e motoristas. As extensões de calçada nas esquinas são adequadas quando existem faixas de estacionamento e não devem ser colocadas sobre faixas de circulação, ciclofaixas ou ciclovias.

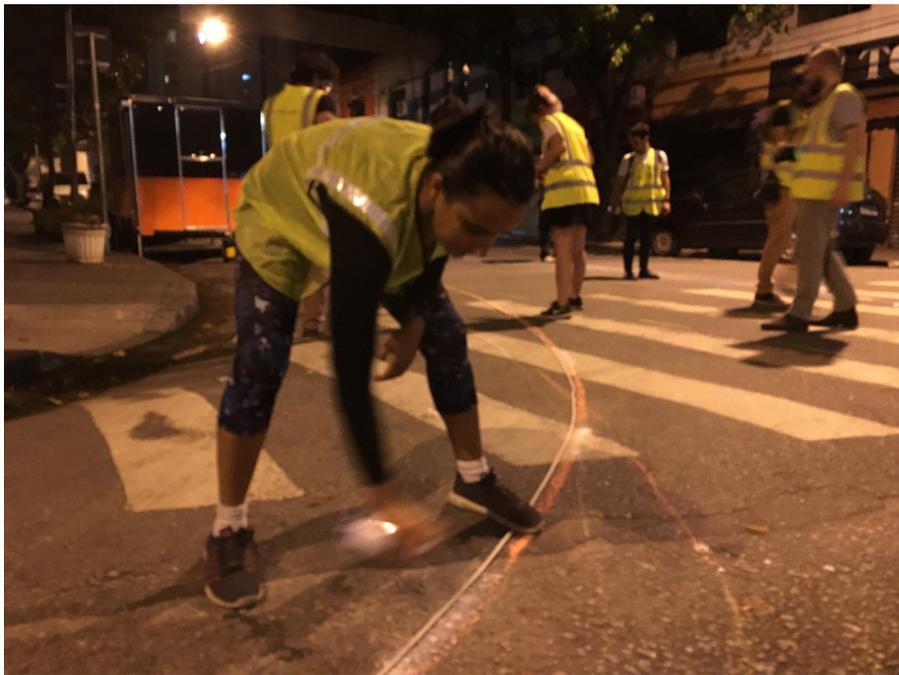
Figura 15: Marcação noturna para intervenção
Fonte: NACTO-GDCI

A marcação na nova geometria foi realizada dois dias antes da intervenção, durante a madrugada, para evitar transtornos significativos ao fluxo de veículos. Com a colaboração das equipes de planejamento e operação da CET-SP, as áreas de trabalho foram isoladas com cones e uma viatura acompanhou os trabalhos. A geometria foi desenhada com o auxílio de cordas e posteriormente demarcada com pequenos traços em spray. Alguns dias antes da intervenção, um arbusto localizado no canteiro central da Rua Dr. César, que expunha os pedestres a riscos na travessia, foi removido pela Prefeitura Regional. Além disso, faixas de advertência foram instaladas em quatro ruas do entorno.

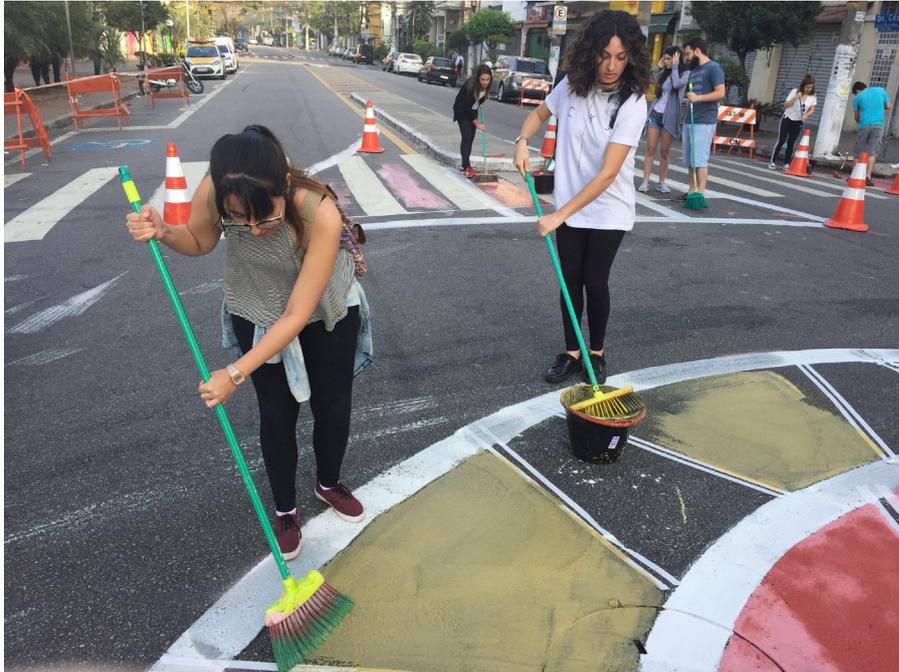
Figura 17: Pintura demarcação de piso para intervenção
Fonte: FIAM FAAM

A pintura foi iniciada ao amanhecer do dia da intervenção, novamente com apoio da equipe da CET-SP. A geometria demarcada anteriormente foi utilizada como guia e delimitada com maior precisão e visibilidade com a utilização de giz, fita adesiva e cones. Paralelamente, a mistura para pintura, composta de cal de construção, corante e água, foi preparada. Um grupo de aproximadamente 15 colaboradores, entre organizadores e alunos da FIAM-FAAM, participou da pintura e montagem.

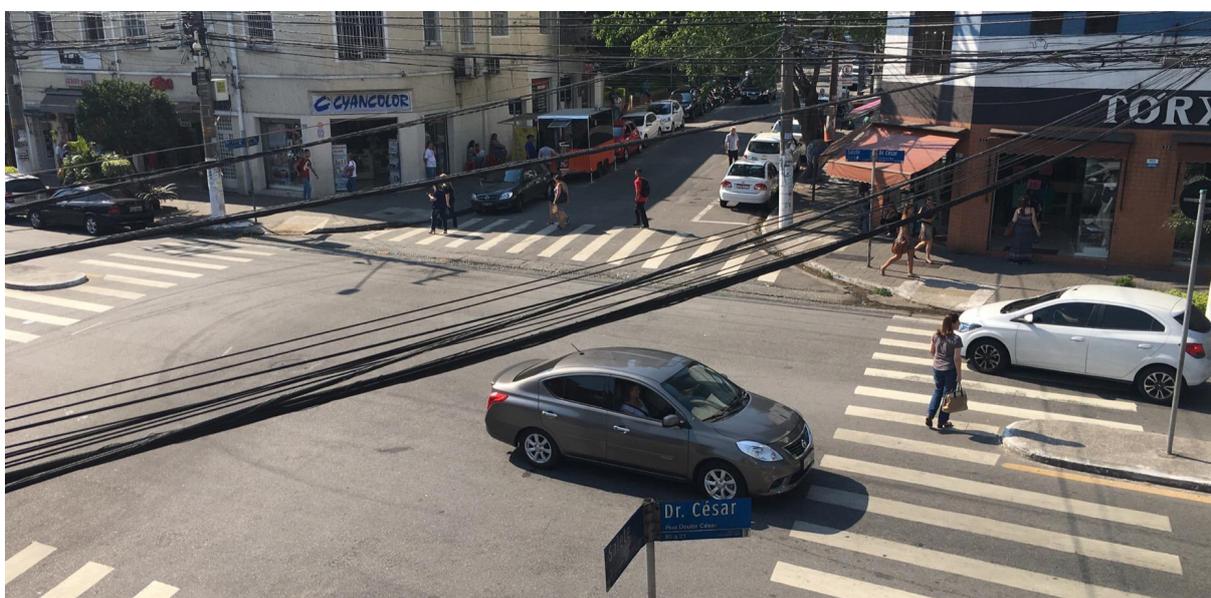
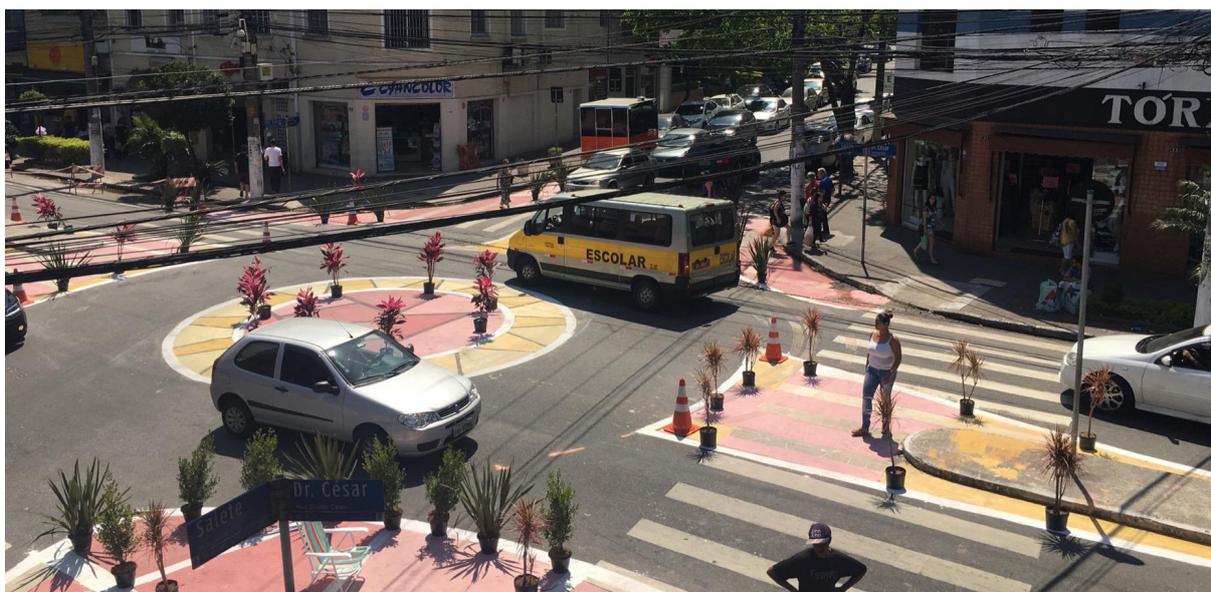
Figura 22,23: Interseção R. Dr. César e R. Salete
Fonte: Ankita Chachra, NACTO-GDCI

Aumento de 40% no número de motoristas parando na faixa de travessia (variação de 11.9% para 19.5% durante a intervenção)

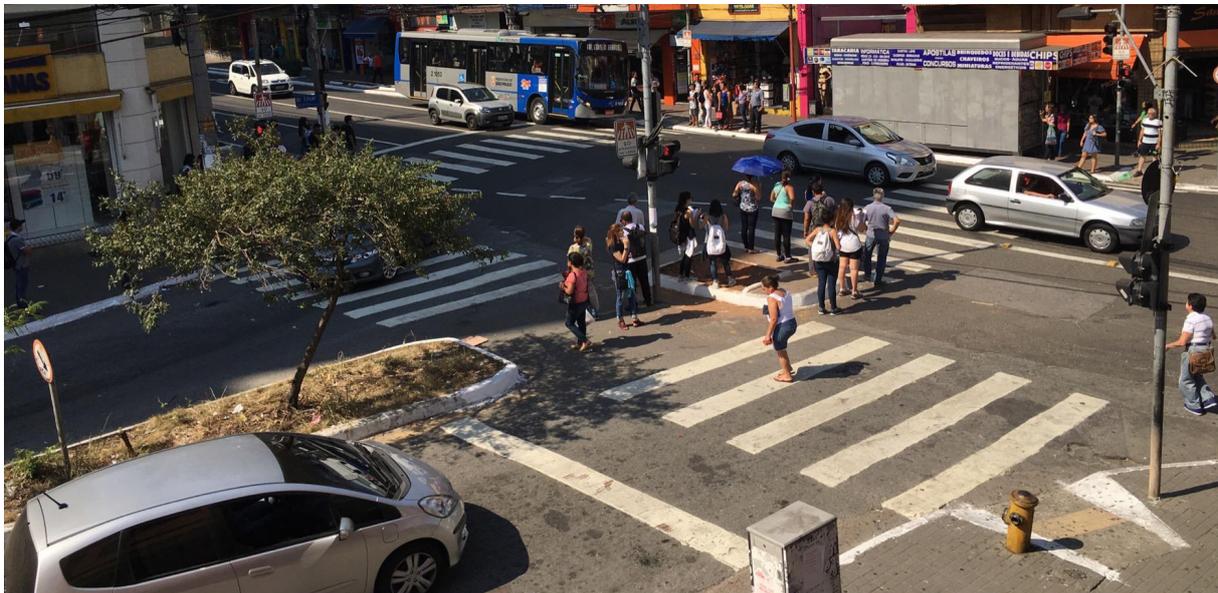
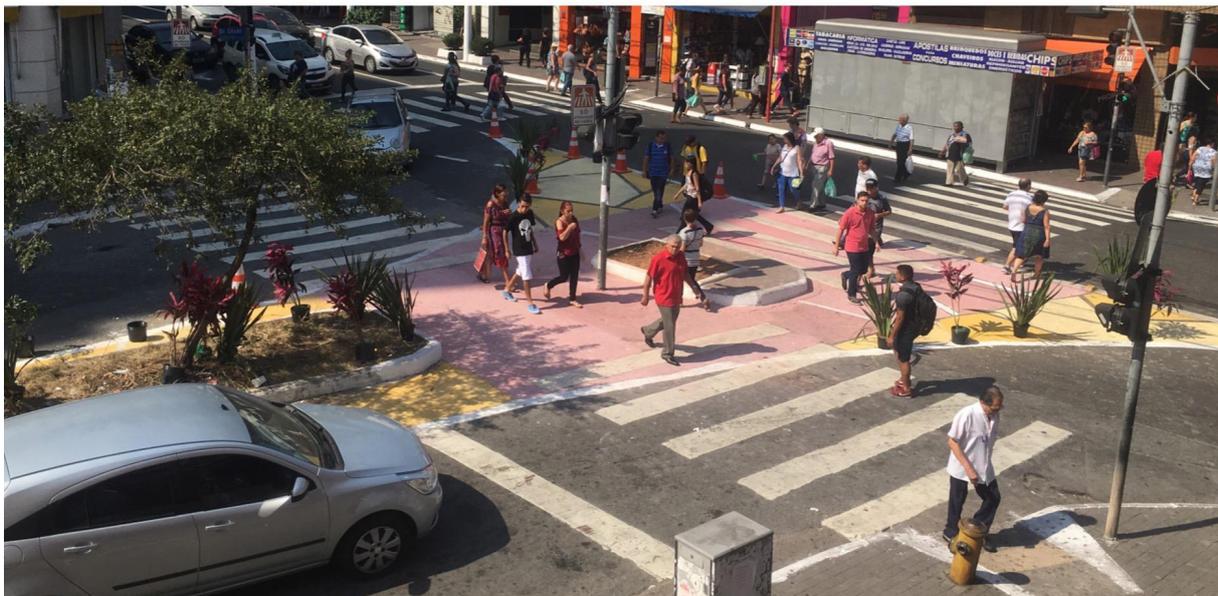
Figura 24,25: Interseção R. Dr. César e R. Voluntários da Pátria
Fonte: Ankita Chachra, NACTO-GDCI

Redução de **23%** na velocidade de conversão dos ônibus. Conversão à direita da Rua Voluntários da Pátria para Rua Leite de Moraes: velocidade média reduzida em 4km/h (17km/h - 13km/h)

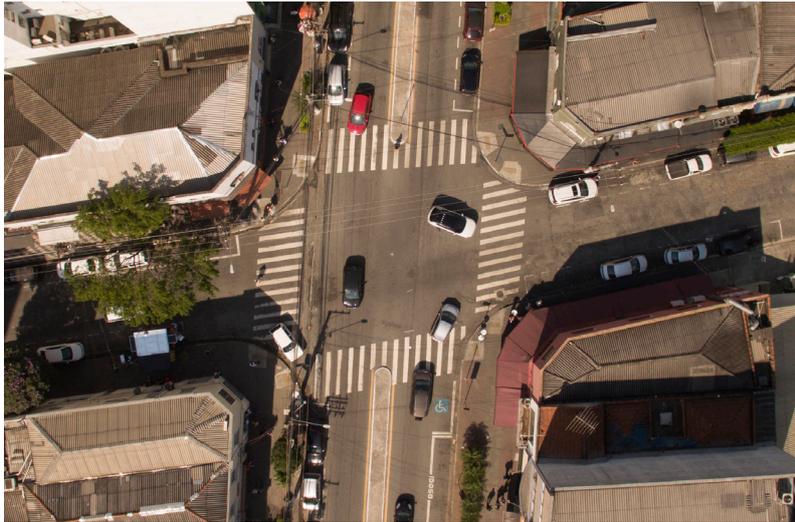
Figura 27: Interseção da rua Dr. César com rua Salete antes da intervenção temporária. Imagem: Tomaz Cavallieri / WRI Brasil

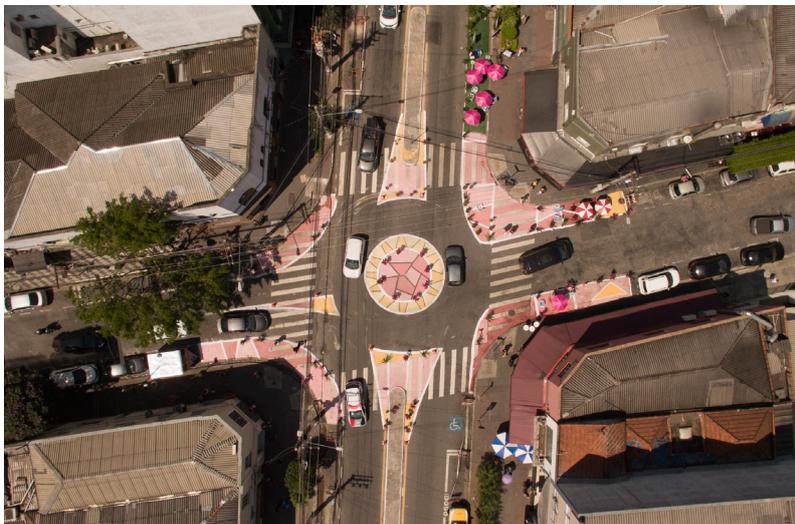
Figura 28: Interseção da rua Dr. César com rua Salete durante da intervenção temporária. Imagem: Tomaz Cavallieri / WRI Brasil

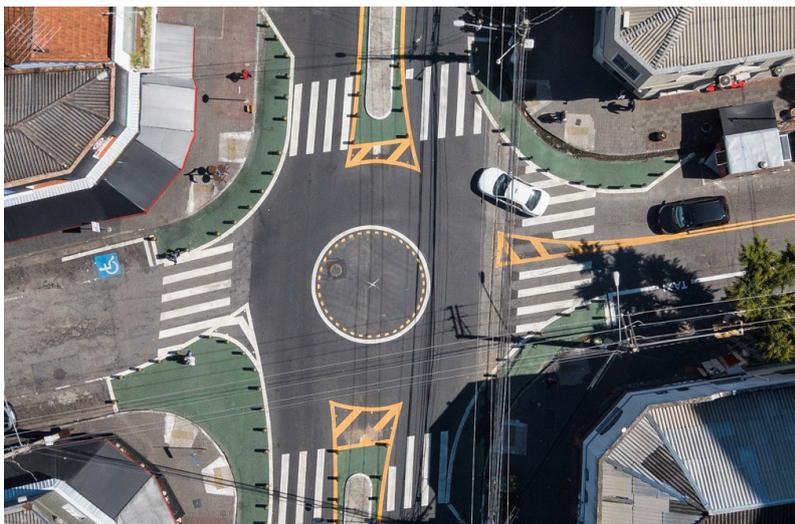
Figura 29: Interseção da rua Dr. César com rua Salete após implantação permanente. Imagem: Thiago Diz

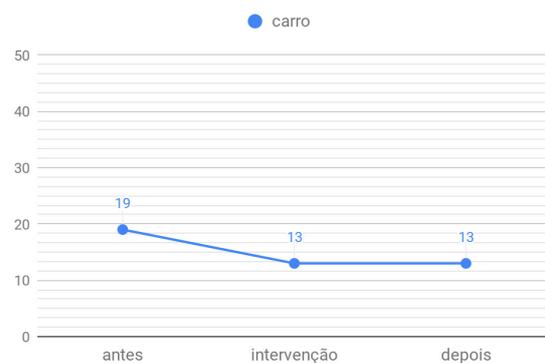
Velocidades médias - Tarde

*Velocidades médias - Tarde: não há registro de velocidades de outros tipos de veículos além de carros nas contagens anteriores. Nesta última contagem (27.04.19), foram registradas a velocidade de 10 motos, porém foram descartados da análise por falta de dados comparativos.

Analisando apenas as **médias de velocidade dos carros** nos períodos da manhã e da tarde, nota-se uma **queda de cerca de 32% em ambos períodos**, variando de 19 km/h nas contagens antes, para 13 km/h nas contagens depois.

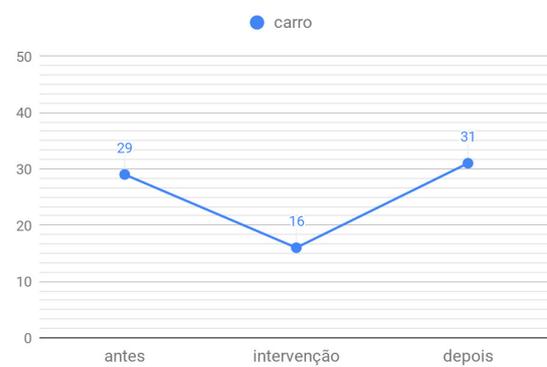
Velocidades máximas - Tarde

As velocidades máximas se mantiveram ou diminuíram, com exceção de um pico de moto apresentado durante as contagens da manhã, durante a intervenção teste de um dia.

Em geral, a leitura do gráfico mostra que a **velocidade máxima detectada** no período da manhã, considerando todos os tipos de veículos, apresentou uma **diminuição de 14% entre as contagens antes e depois**.

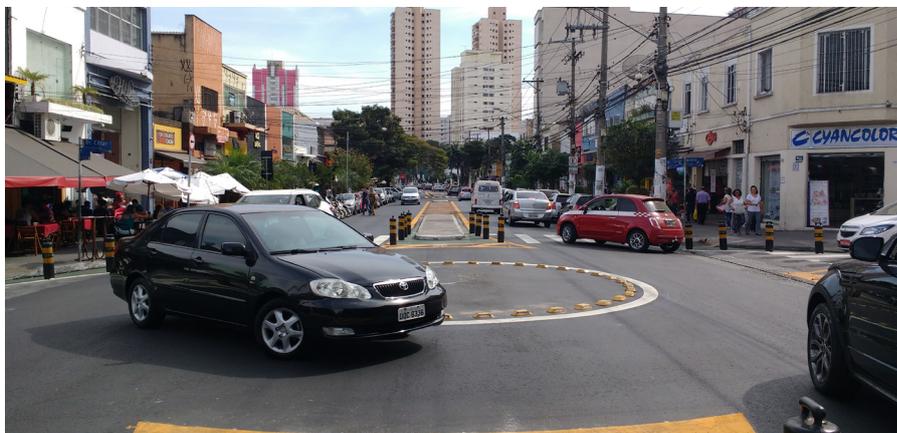
Figura 33: Mini-rotatória contribuiu para o ordenamento da circulação na interseção.

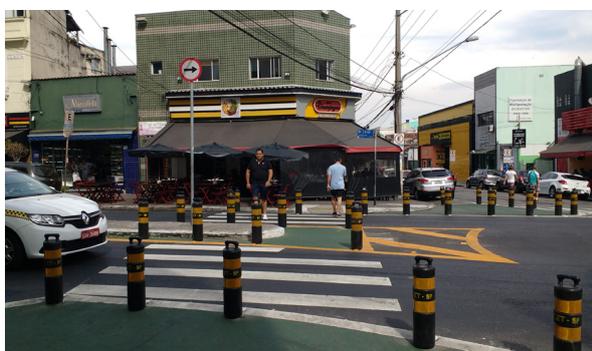
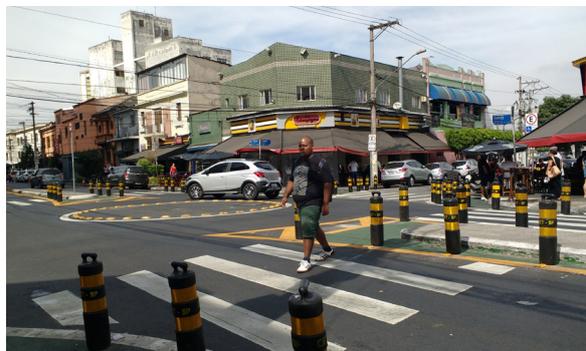
Figuras 34 e 35: Travessias CW1 e CW2 na Rua Dr. César.

As travessias realizadas fora da faixa de pedestres do ponto CW2 da rua Dr. César no turno da manhã e da tarde diminuíram com a implantação do novo desenho da interseção. Durante a ação, assim como no ponto CW1, 100% dos pedestre avistados no dia da ação temporária atravessaram a rua utilizando a faixa de pedestres existente.

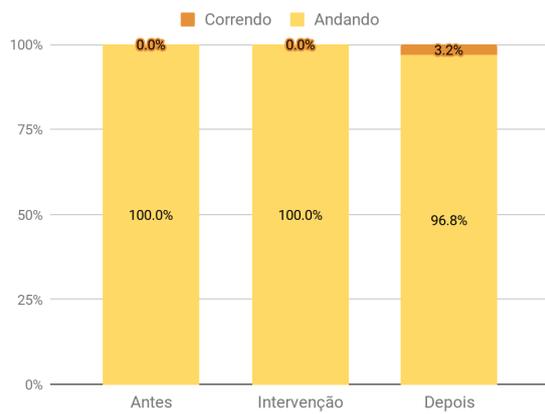
A proporção de veículos dando preferência ao pedestre no ponto CW2 cresceu gradualmente, chegando a 18,8% na última contagem. Em contraponto, a proporção de pedestres que correram ao atravessar a rua chegou a 3,2% do total de travessias, índice que nas outras contagens foi 0%.

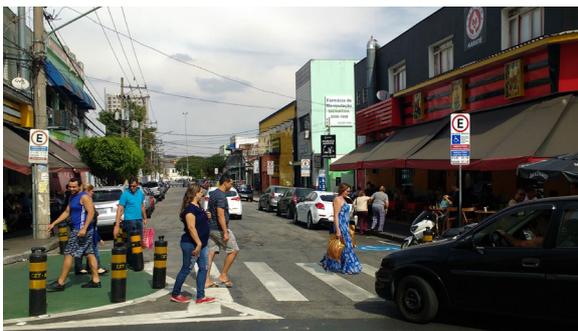
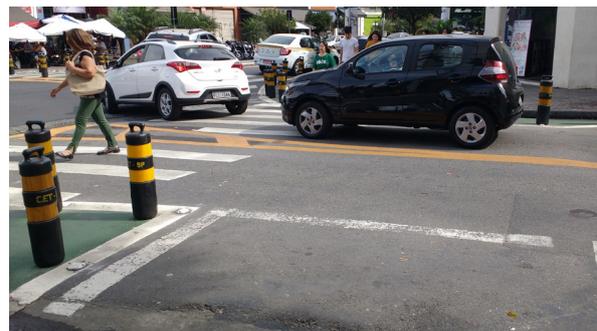
Figuras 36 e 37: Travessias CW3 e CW4 na Rua Salete.

* Os veículos considerados para essa contagem eram apenas os que iam no sentido da Rua Salete para a Rua Dr. César.

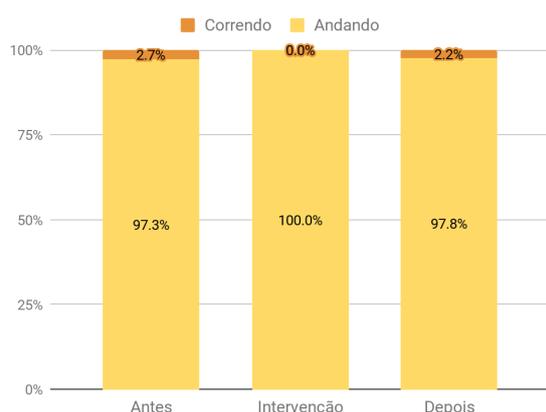
Os dados de carros dando preferência aos pedestres e de pedestres correndo na travessia permanecem similares nas contagens antes e depois do ponto CW3. As contagens realizadas na intervenção apresentam um cenário mais positivo, mas deve-se se levar em conta a presença de agentes da CET no local, o que pode ter influenciado no comportamento dos motoristas.

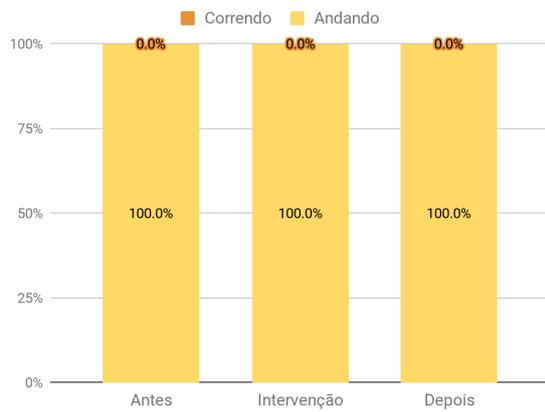
Nesse local não há registros de pedestres correndo para realizar a travessia, em nenhum dos períodos de contagem. É importante ressaltar que o fluxo de veículos passando por essa faixa da rua Salete é baixo, como observado no gráfico a seguir. Embora o fluxo tenha aumentado cerca de 49% de antes para depois, ainda representa o menor fluxo de todas as quatro faixas, recebendo apenas 13% dos veículos nas datas medidas. Esse fato pode ter influência na sensação de segurança dos pedestres que decidiam atravessar a rua de forma tranquila e em diferentes trechos, como em linhas diagonais e fora da faixa.
