## IMPULSIONANDO A IMPLEMENTAÇÃO DE ZONAS 30 EM BELO HORIZONTE

### Contexto e Planejamento

A primeira intervenção urbana temporária de Belo Horizonte ocorreu no bairro Cachoeirinha, entre os dias 26 e 29 de abril de 2019. Proposta pelo ITDP Brasil e BHTRANS (Empresa de Transporte e Trânsito de Belo Horizonte) com financiamento da Citi Foundation, a iniciativa visou reduzir a velocidade dos veículos e aumentar a segurança dos pedestres na área.

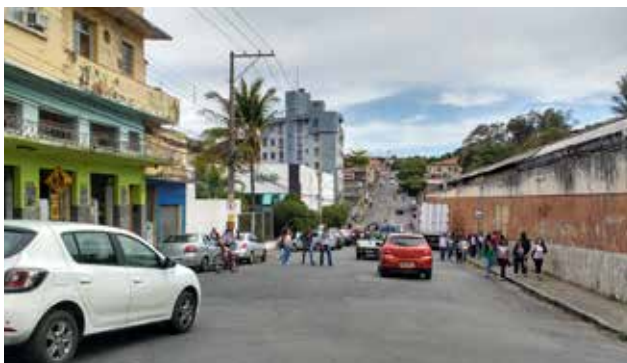
Rua Simão Tamm antes da intervenção  
Foto: Eveline Trevisan / BHTrans

O bairro do Cachoeirinha foi então selecionado pela Prefeitura como área piloto para implantação de uma ação temporária. No perímetro escolhido localizam-se três escolas, uma igreja e um lar de acolhimento de idosos. A rua Simão Tamm, eixo principal da intervenção, é comumente utilizada por veículos que cruzam o bairro em direção a outros destinos, muitas vezes em velocidade incompatível com a circulação de crianças, adolescentes e idosos. Segundo dados levantados pelo ITDP Brasil, passam pela esquina das ruas Simão Tamm e Nossa Senhora da Paz aproximadamente 164 pedestres e 698 automóveis por hora nos períodos de maior movimento (próximo ao meio dia e no final da tarde).

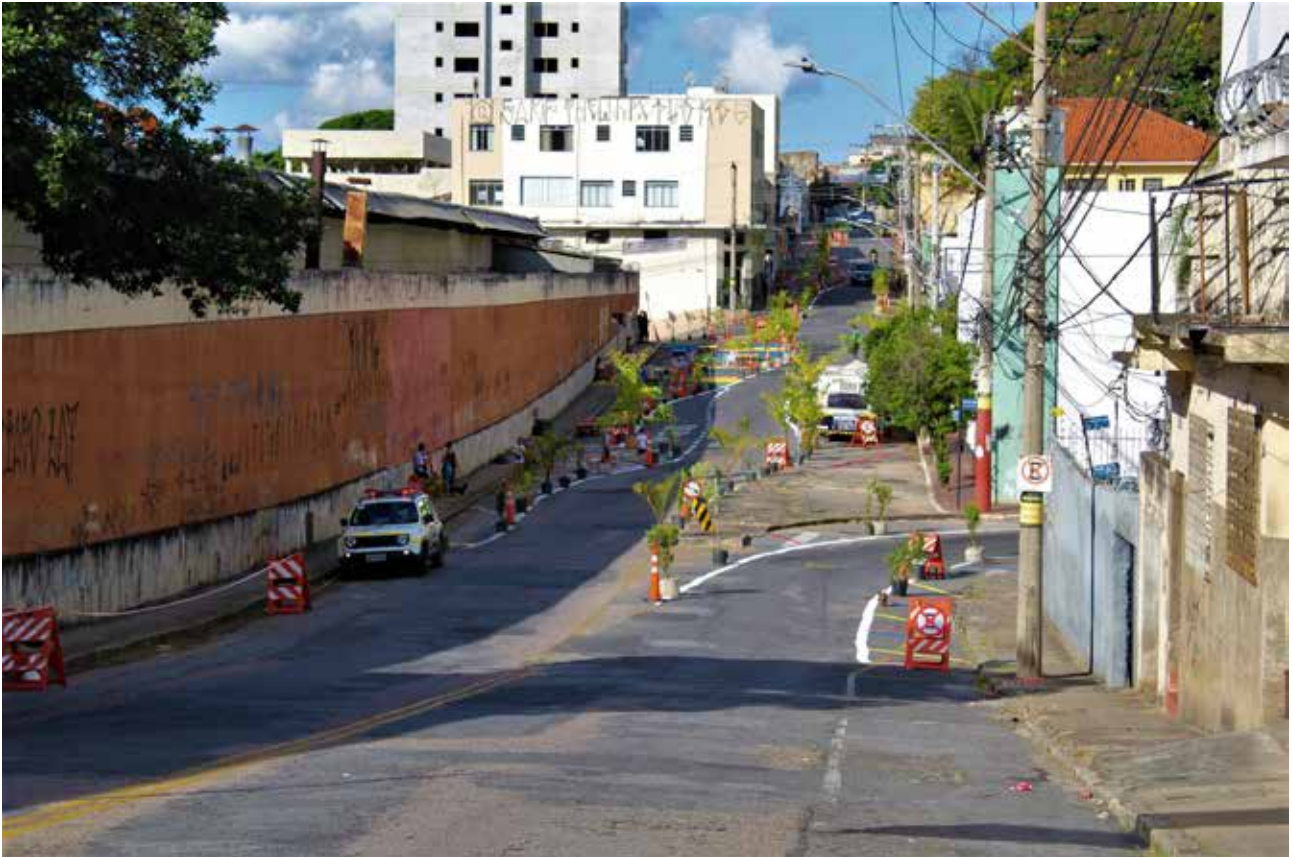
Vista geral da intervenção temporária na rua Simão Tamm, implementada com a colaboração de voluntários. Foto: Danielle Hoppe / ITDP Brasil

Durante os dias da ação, técnicos e voluntários se mobilizaram para desenhar nas ruas uma nova geometria que reduzisse a velocidade dos veículos motorizados e desestimulasse o tráfego de passagem na região. A área recebeu mobiliário urbano temporário, elementos de paisagismo e sinalização removível. Foram implantadas as seguintes transformações físicas para reduzir a velocidade dos veículos e aumentar a segurança dos pedestres:

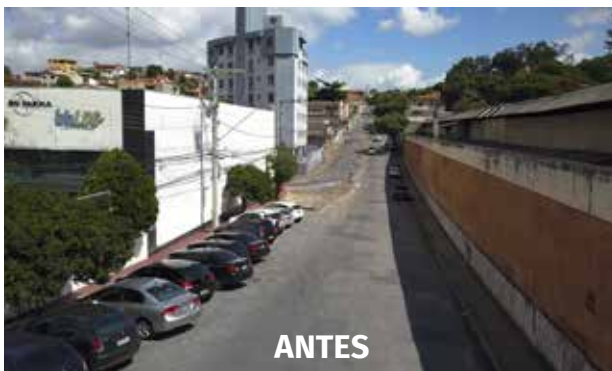
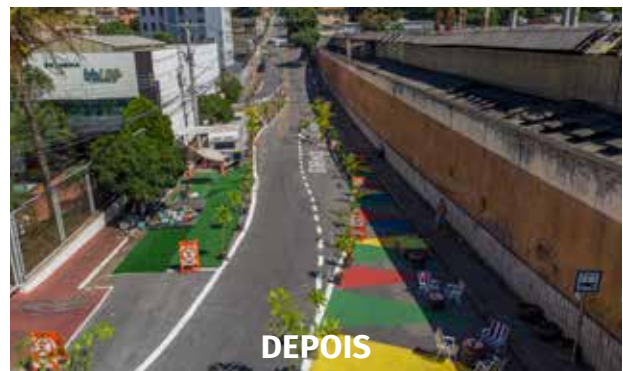
Redesenho testado temporariamente na rua Simão Tamm.  
Foto: Octopus Filmes

- Um trajeto sinuoso para a circulação dos veículos foi criado, obrigando os condutores a reduzirem a velocidade de circulação.

- A calçada mais larga, combinada com a criação da chicana, proporcionou maior segurança e conforto para os pedestres e priorizou seus deslocamentos.
- A ampliação da área destinada aos pedestres permitiu também a criação de um espaço de convivência.

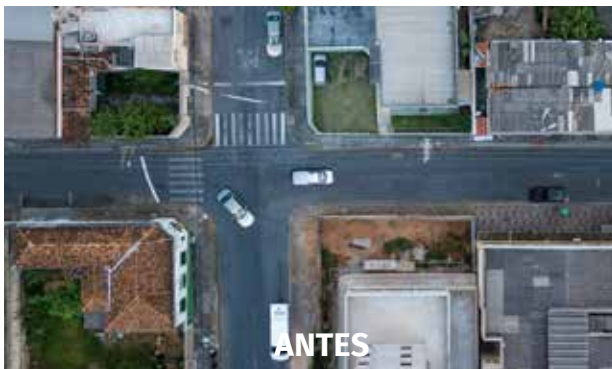
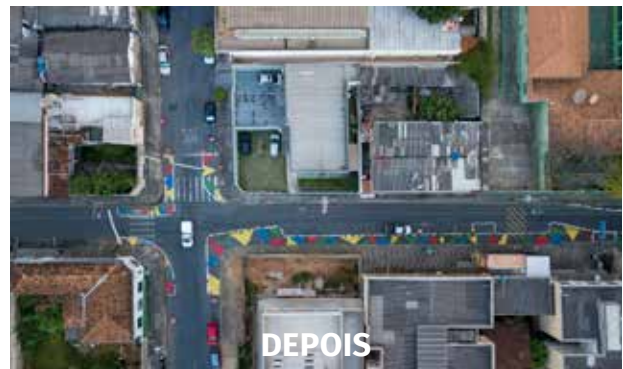
Interseção da Rua Simão Tamm com Rua Cônego Santana  
Foto: Octopus Filmes

- A mudança no raio das esquinas induziu a redução da velocidade de conversão dos veículos e aumentou a intervisibilidade entre pedestres e condutores.
- Além disso, o novo desenho diminuiu a distância de travessia dos pedestres. Quanto menor a distância de travessia que o pedestre precisa percorrer, menor é a exposição ao risco de atropelamento.

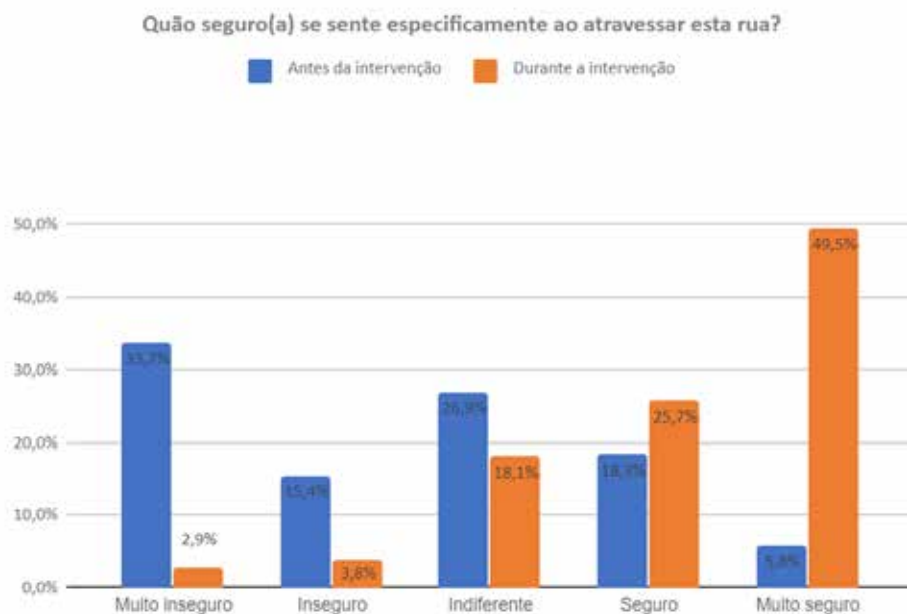
• **SENSAÇÃO DE SEGURANÇA AO ATRAVESSAR A RUA**

O gráfico acima é uma compilação das respostas coletadas em cinco pontos ao longo da rua Simão Tamm.

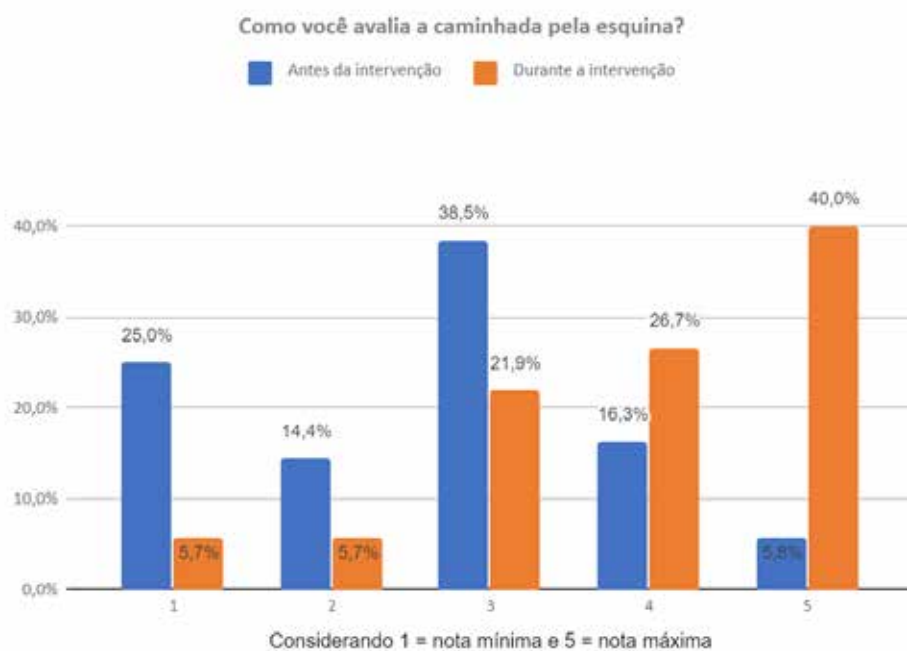
• **SENSAÇÃO DE SEGURANÇA AO CAMINHAR PELA ESQUINA**

O gráfico acima é uma compilação das respostas coletadas em cinco pontos ao longo da rua Simão Tamm.

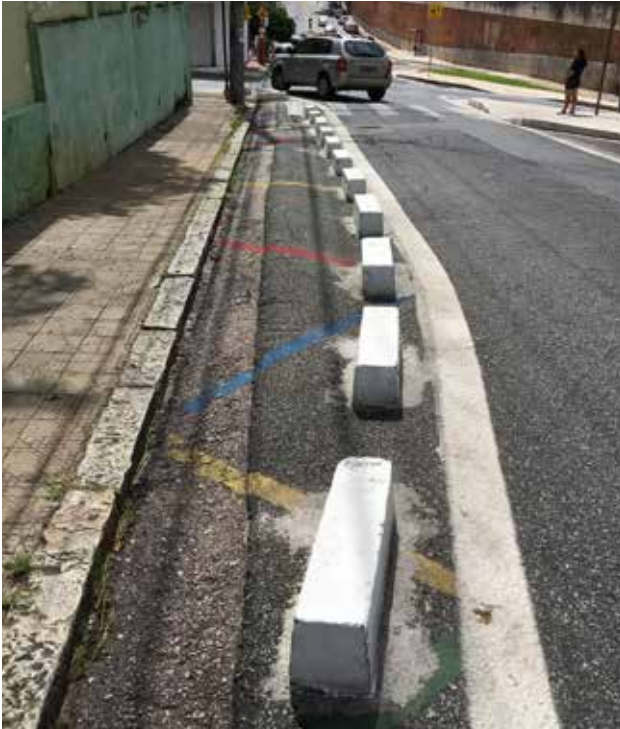
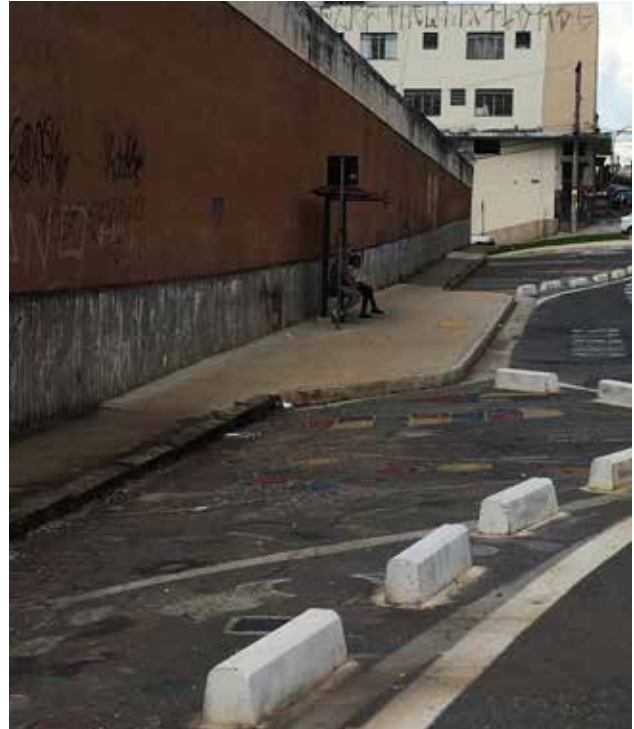
*À esquerda: balizadores de concreto foram utilizados para manter a nova configuração da via após o término da ação temporária. À direita: Alargamento de calçada e cobertura para o ponto de ônibus. Imagens: BHTrans*

Segregadores de concreto foram instalados para delimitar a sinuosidade da chicana e o alargamento de calçada, que agora são parte da nova configuração da rua. A Simão Tamm recebeu também um abrigo para o ponto de ônibus e um trecho de calçada com canteiro próximo à esquina da rua Nossa Senhora da Paz. A redução no raio de curvatura nas interseções com as ruas Cônego Santana e Conde Santa Marinha também foi implantada com segregadores de concreto. Uma nova sinalização vertical foi instalada, indicando a existência de uma Zona 30 e de via compartilhada com prioridade para pedestres e ciclistas. Alguns ajustes na obra ainda estão previstos, mas foram postergados devido às chuvas torrenciais que atingiram Belo Horizonte em janeiro de 2020 e posteriormente, devido à pandemia da Covid-19.
