# Primeiros passos: mobilidade urbana na primeira infância

## Relatório 01

Março 2020

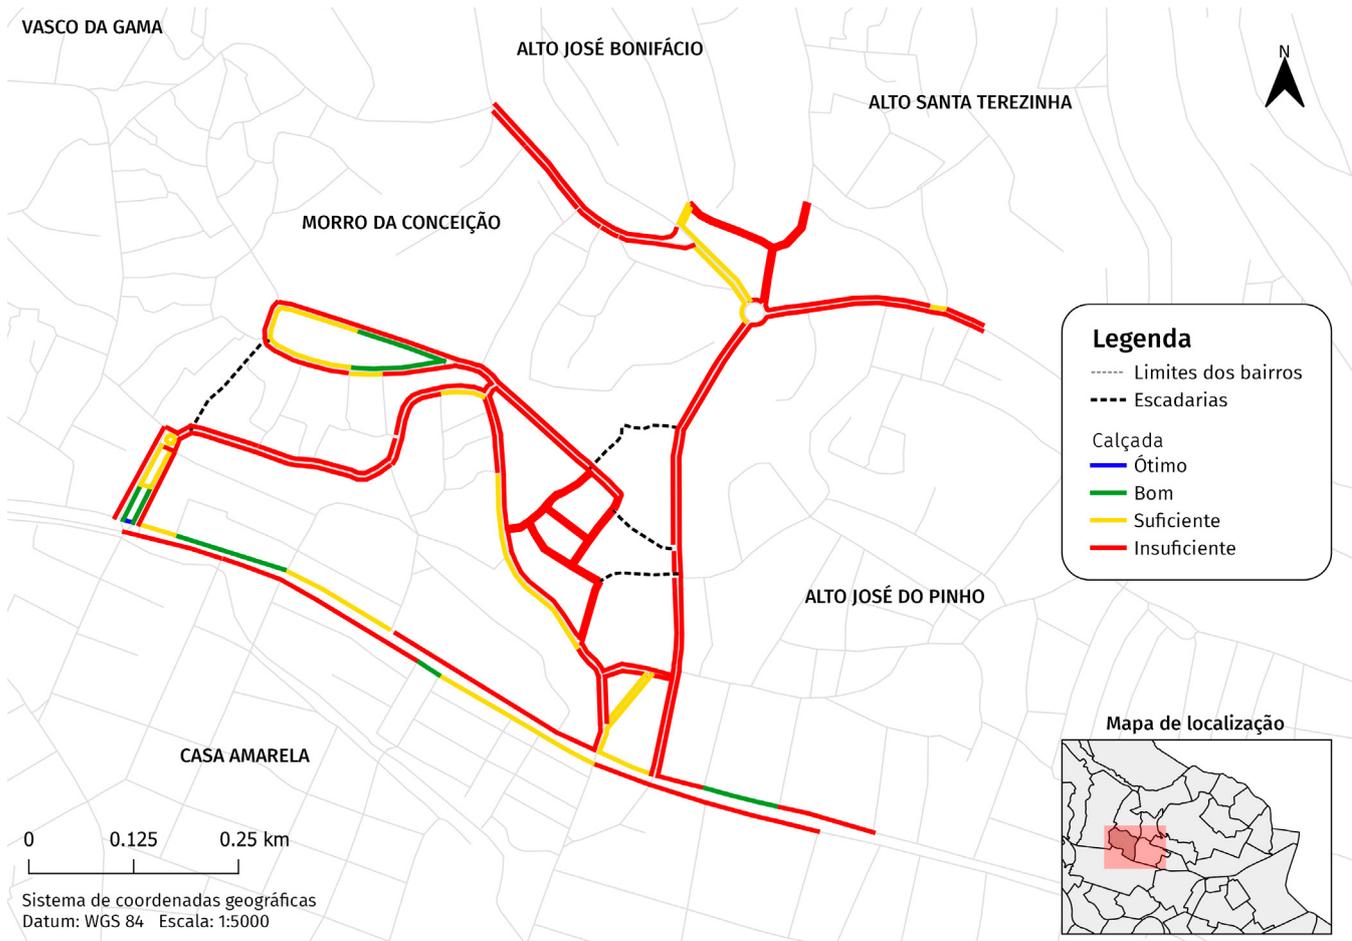
Figura 4. Avaliação da calçada na área de estudo

O que mais pesou nesta pontuação foi a largura da faixa livre de circulação de pedestres nas calçadas, avaliada a partir dos trechos mais críticos dos segmentos de calçada. Os segmentos considerados bons e ótimos encontram-se localizados em alguns trechos da Avenida Norte, no Largo Dom Luiz e na Praça da Conceição. Estes se destacam por apresentarem larguras maiores, em geral sendo áreas de praças, com a presença de pavimentação adequada e segura para o pedestre, principalmente de cuidadores acompanhados de crianças pequenas. A Praça da Conceição foi palco de uma intervenção urbana recente, com pavimentação e limpeza de suas vias após intervenções do Projeto Mais Vida nos Morros.

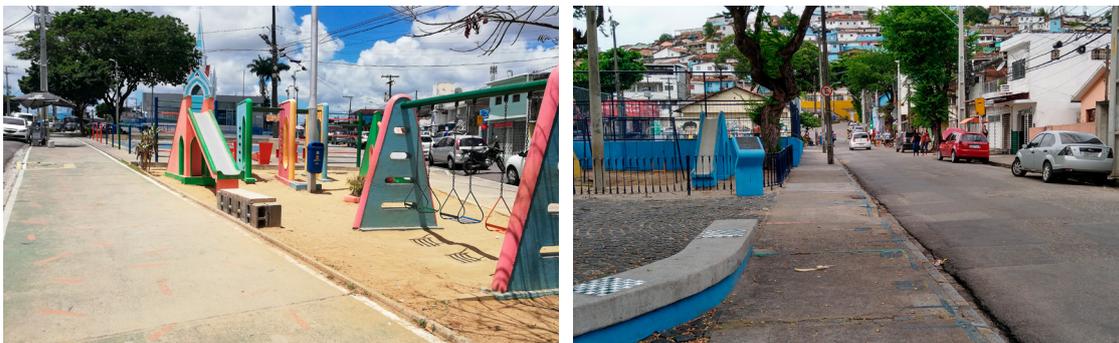
Figura 5. Presença de larguras consideradas boas nos segmentos de calçada da Praça da Conceição (à esquerda) e no Largo Dom Luiz (à direita)

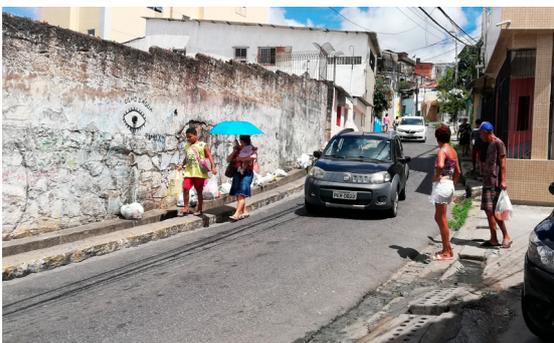
Figura 6. Ausência de calçada em segmentos da Estrada do Morro da Conceição

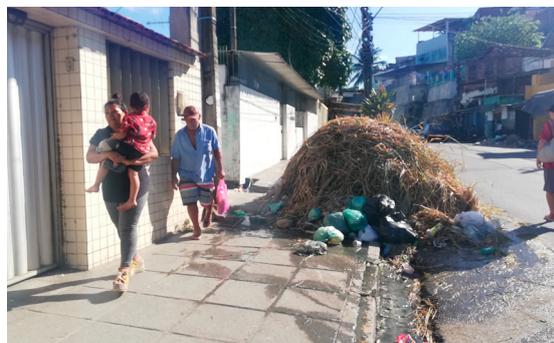
Outro elemento que pode restringir a caminhada é a presença de obstruções temporárias ou permanentes nos passeios. Na área de estudo, mesmo quando os segmentos de calçada possuem dimensões mínimas, foram identificados diversos itens que obstruem a passagem, como a presença de veículos estacionados, comércios, mesas de restaurantes, lixo, entulho e/ou resquícios de obra. A presença de obstruções foi constatada em cerca de 30% dos segmentos de calçada, com uma expressão mais significativa na Rua Córrego do Bartolomeu.

Figura 7. Presença significativa de lixo e obstruções temporárias ao longo da Rua Córrego do Bartolomeu

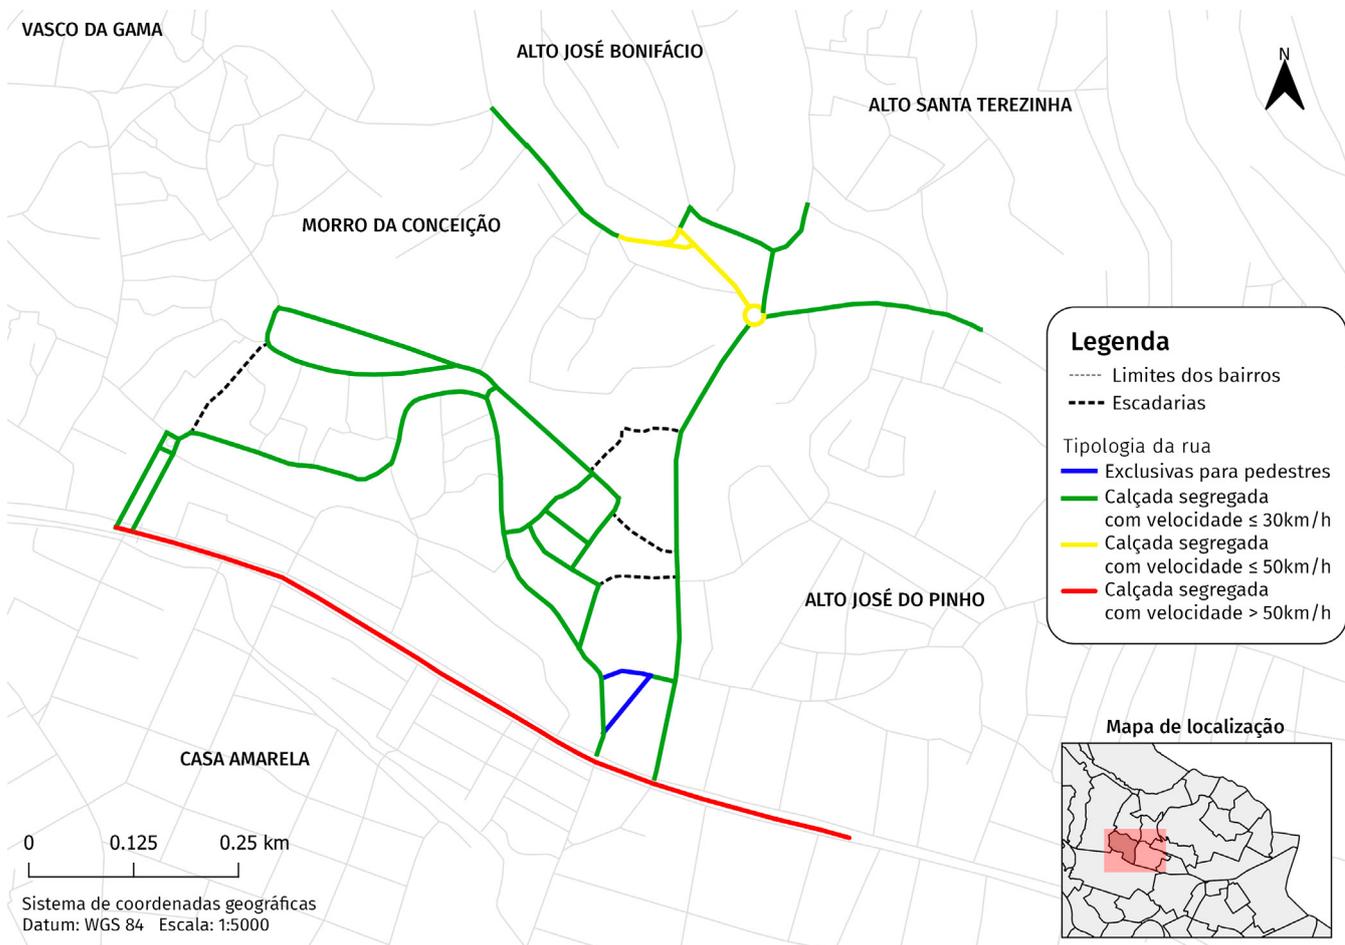
Figura 8. Avaliação da tipologia da rua

A tipologia da rua e a velocidade de circulação dos veículos são complementares e essenciais para reduzir a exposição dos pedestres ao risco de atropelamento, principalmente quando falamos de comunidades e áreas de assentamento informal, onde conforme constatado anteriormente, há uma ausência de calçadas na maioria das vias. O nível de segregação da infraestrutura de pedestres deve ser compatível com a velocidade regulamentada e praticada pelos veículos.

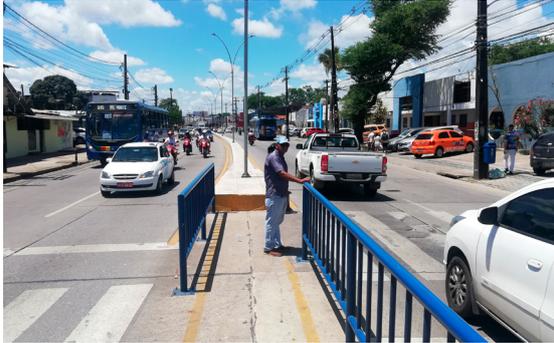
Figura 9. Ao longo da Avenida Norte não foi identificada sinalização de velocidade máxima

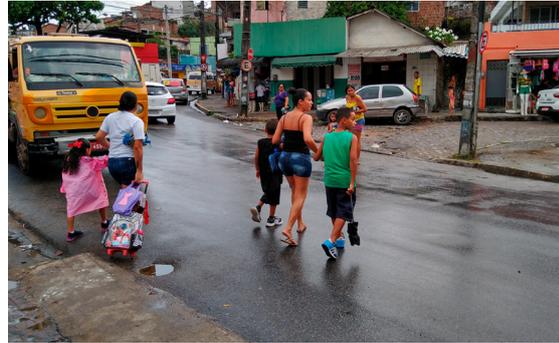
Figura 10. A Rodinha conta com a presença de sinalização de velocidade e de travessias, entretanto não há elementos de moderação de tráfego no desenho da via que estimulem a priorização dos pedestres

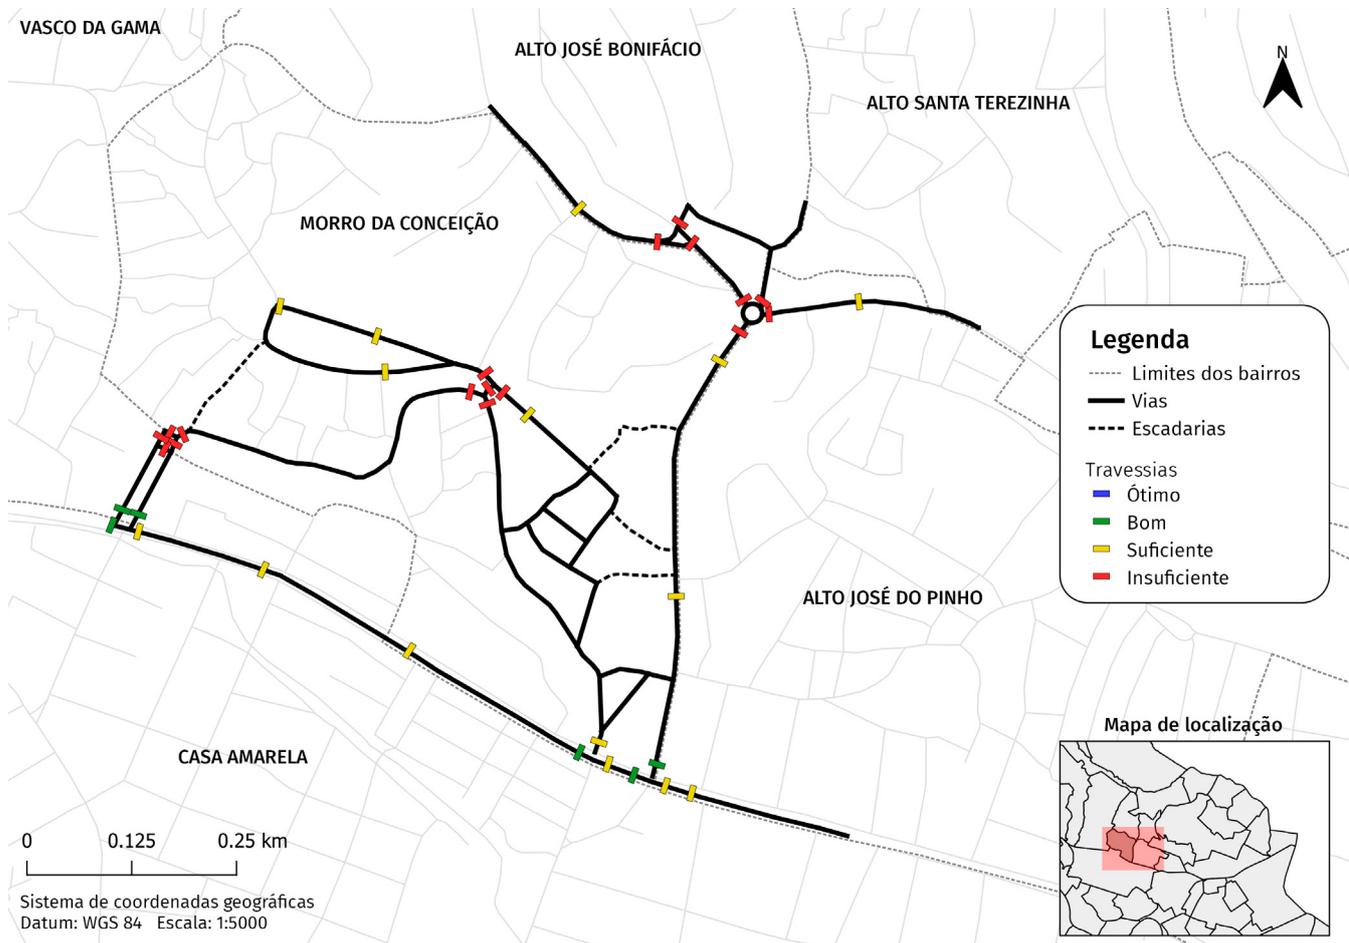
Figura 11. Avaliação das travessias

A presença de sinalização nas travessias de pedestres também deve ser levada em consideração ao avaliar a segurança viária na área. Neste sentido, faz-se necessário avaliar se as travessias possuem faixa de pedestres visível com largura mínima de 2 metros, semáforo para pedestres e para carros, ilha de refúgio nas travessias com mais de duas faixas, rampa de acesso e/ou faixa de pedestres elevada.

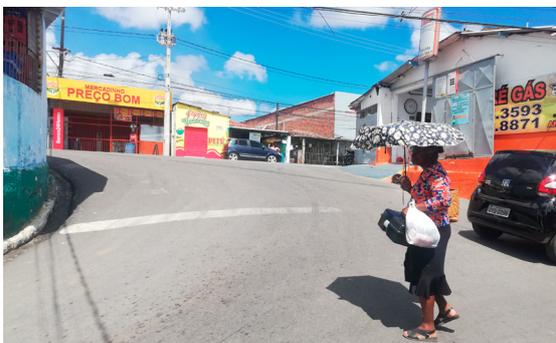
**Figura 12.** Interseção entre Rua Itacoatiara, a Estrada do Morro da Conceição e a Rua Praça da Conceição sem a presença de elementos para uma travessia segura

Na área de estudo destaca-se que as recomendações sejam aplicadas com caráter prioritário nas vias Rua Itacoatiara, a Estrada do Morro da Conceição e a Rua Córrego do Bartolomeu, por conta dos riscos apresentados ao pedestre pelo alto volume de tráfego de veículos.

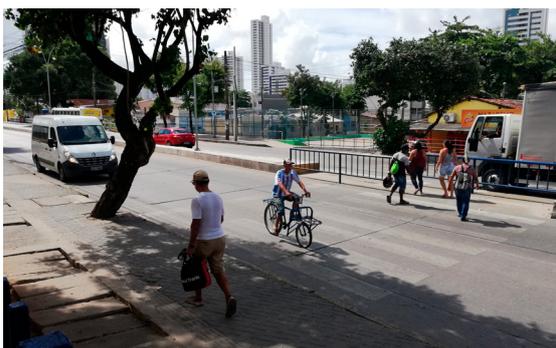
**Figura 14.** As travessias ao longo da Avenida Norte contam em geral com faixa de pedestres visíveis, mas algumas, como a localizada em frente à Upinha Moacyr André Gomes, não apresentam semáforo para veículos e forçam trajetos não lineares, aumentando o tempo de travessia e desestimulando a circulação a pé

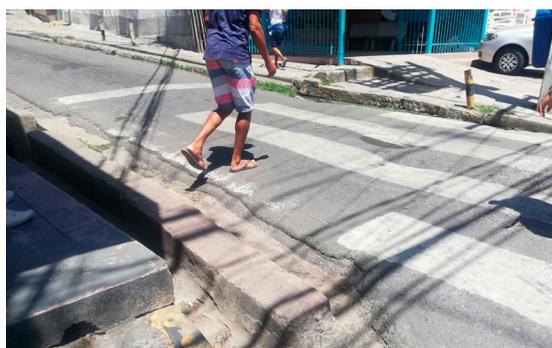
**Figura 15.** Apesar de contar com faixa de pedestres e com semáforo para veículos, a travessia presente no início da Estrada da Conceição teve a pontuação reduzida por contar com desníveis muito grandes entre a calçada e a travessia, não atendendo a critérios mínimos de acessibilidade universal

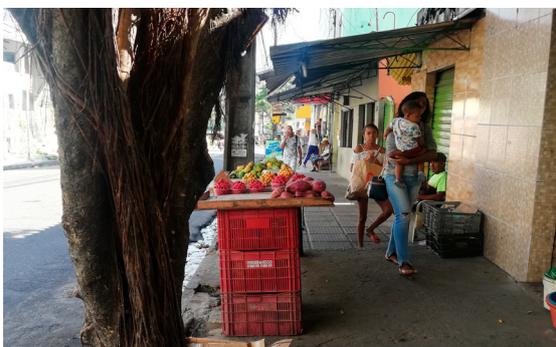
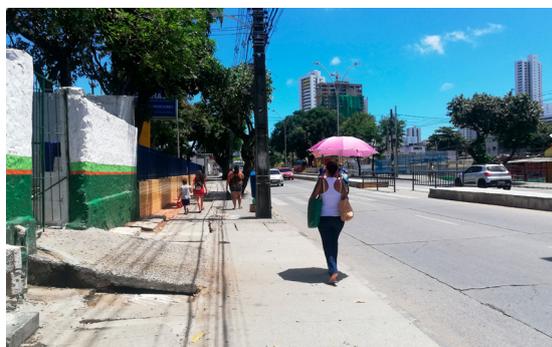
**Figura 16.** Presença de ampla diversidade de usos, principalmente comercial e de serviços ao longo da Rua Córrego do Bartolomeu (a direita) e em trechos da Avenida Norte (a esquerda)

Outro elemento que pode atrair a atenção das crianças e tornar o ambiente mais vibrante é a presença de usos e atividades complementares no território. Na área de estudo, foram mapeados 345 estabelecimentos, dos quais 89% são de uso comercial e de serviços, 10% correspondem à equipamentos de uso público e institucionais e, 1% são equipamentos culturais. A presença significativa de usos mistos na área de estudo torna a percepção sobre os deslocamentos cotidianos mais leve e dinâmica, estimulando os deslocamentos a pé, contribuindo para a sensação de segurança pública e para a vitalidade da região.

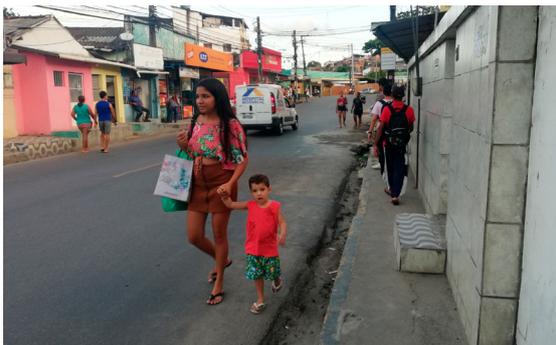
**Figura 17.** Na Rua Côrrego do Euclides pode-se observar diversidade de usos, entretanto nem todos possuem fachadas visualmente ativas

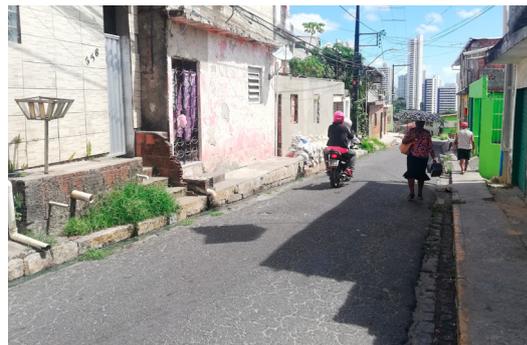
**Figura 18.** A ausência de estabelecimentos que permitam a interação entre o ambiente interno e externo ao longo da Estrada da Conceição pode tornar o caminhar menos interessante para o pedestre

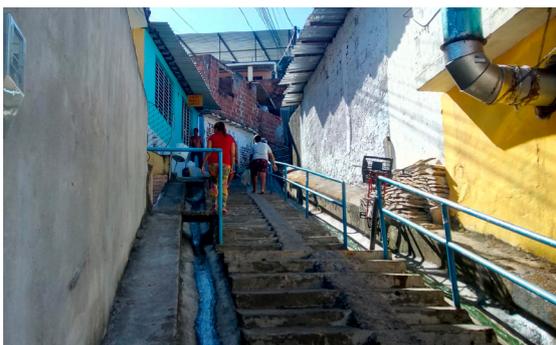
Figura 20. Escadaria da Rua Belamiro Henrique, numerada como escadaria 2

A escadaria da Rua Belamiro Henrique e a da Rua Macau (respectivamente 2 e 3) são eixos de conexão relativamente similares em relação à Rua Córrego do Bartolomeu e à Praça da Conceição, mas contam com algumas diferenças em relação à presença de elementos que agregam maior conforto e segurança. A escadaria 3 não conta com a presença de corrimão em nenhum dos lados. A escadaria 2, assim como a 4, apresenta corrimão em pelo menos um dos seus lados. Este tipo de elemento é necessário para dar apoio tanto para a subida quanto para a descida, principalmente de cuidadores com crianças pequenas. A escadaria 3 se difere também por apresentar o menor fluxo de pedestres, sendo inclusive apontada pelos moradores como a menos utilizada na região do Morro da Conceição.

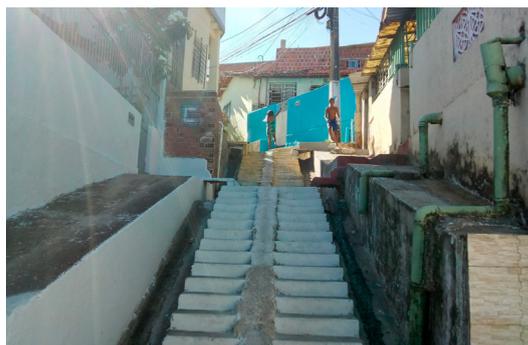
Figura 21. Escadaria da Rua Macau, numerada como escadaria 3

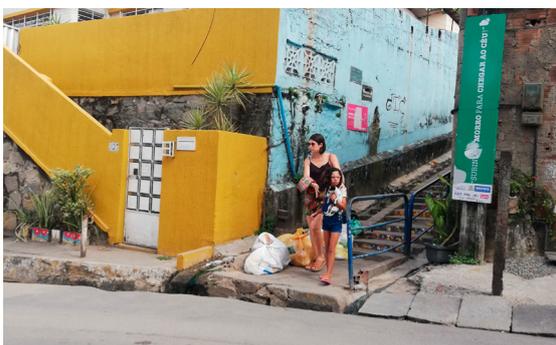
Figura 22. Escadaria que faz a conexão entre o Largo Dom Luiz e a Praça da Conceição

A escadaria 4 possui um trajeto e uma extensão diferenciada em relação às demais analisadas. Esta, apesar de ser a mais longa dentre as escadarias analisadas, apresenta o trajeto mais curto e direto dentre as possíveis vias que conectam o Largo Dom Luiz e a Praça da Conceição. O atalho que ela fornece de passagem, atrelado à grande quantidade de edificações com mais de dois pavimentos ao longo da sua extensão, influenciam na sua utilização pelos moradores e visitantes da área. A escadaria 4 foi a que apresentou maior fluxo de pedestres, principalmente do gênero feminino, e a que passou uma melhor sensação de conforto coletada em campo.

Ao longo da subida e descida é possível visualizar elementos coloridos e mensagens nos muros adjacentes, bem como pinturas e desenhos nos degraus e sinalização vertical orientativa. Estes elementos de atração atribuem à escadaria uma melhor percepção sobre o espaço e diminuem a sensação de estranheza e potencial enclausuramento que poderia causar por conta de sua largura estreita<sup>14</sup>.

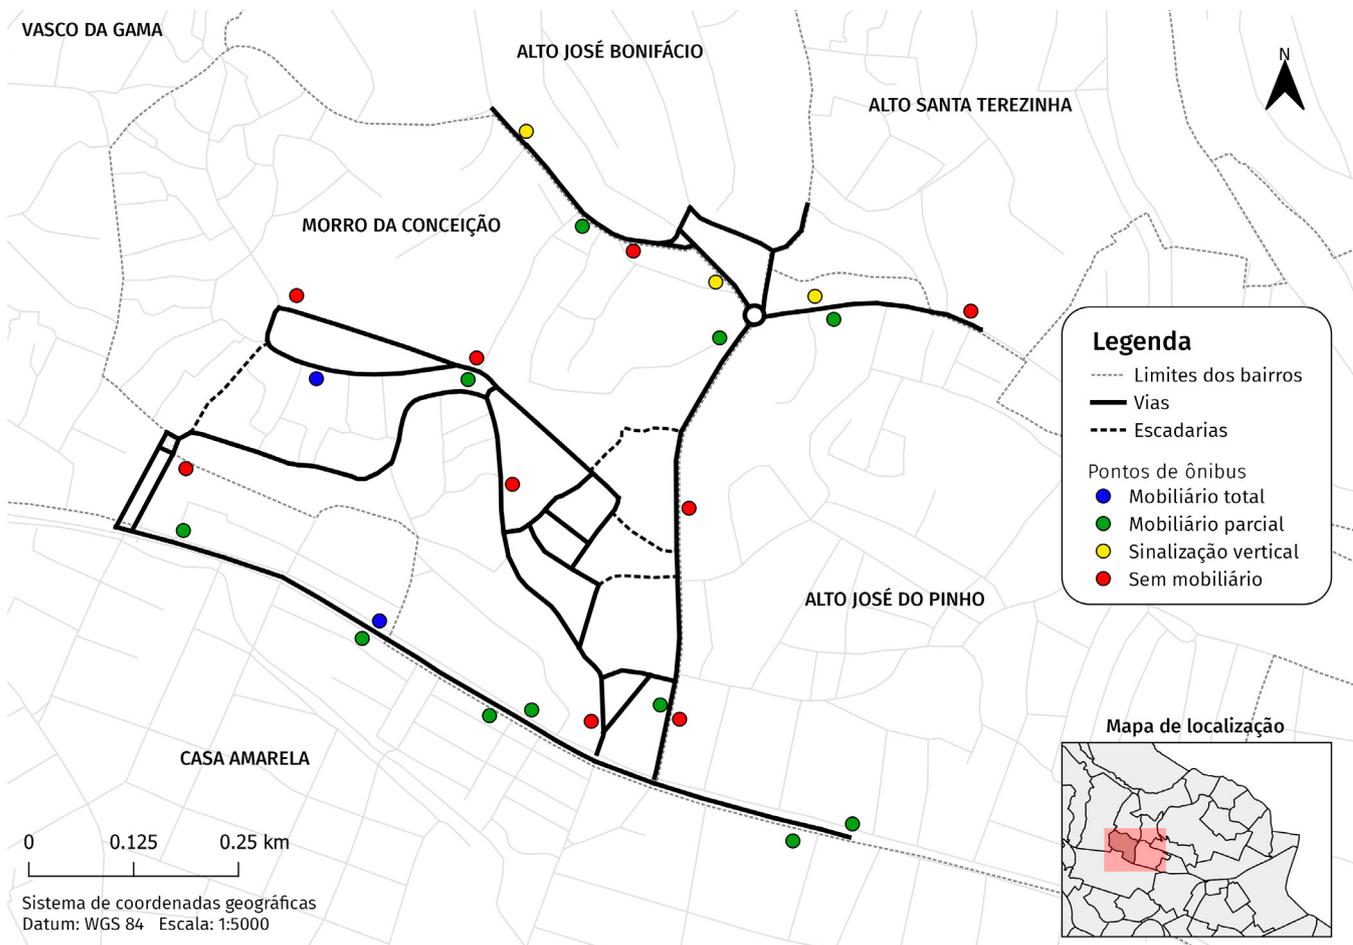
Figura 23. Avaliação da infraestrutura dos pontos de ônibus presentes na área de estudo

A infraestrutura dos pontos de ônibus presente na área de estudo não contempla em sua maioria os requisitos mínimos de qualidade e conforto. A ausência de abrigo para intempéries foi constatada em cerca de metade dos pontos analisados, dos quais três apresentam pelo menos algum tipo de sinalização vertical e os demais sequer apresentam informação que indique que ali se trata de um ponto.

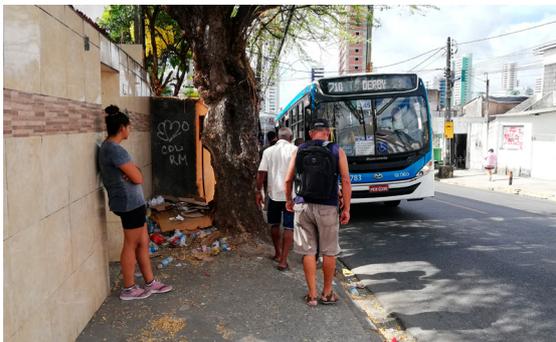
Figura 24. Na Rua Córrego do Bartolomeu existem diversos pontos de ônibus com ausência completa de sinalização e mobiliário

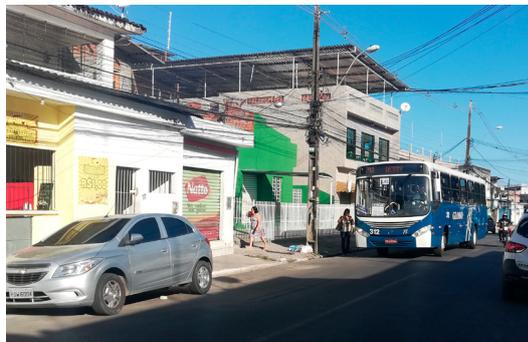
Figura 25. O mesmo acontece em alguns dos pontos da Rua Padre Oliveira. Na foto acima, trata-se do ponto de ônibus mais próximo à Creche Ame as Crianças

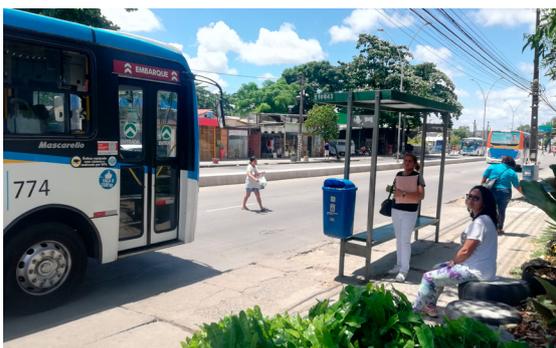
**Figura 26.** Ponto de ônibus próximo a Upinha Moacyr André Gomes na Avenida Norte conta com mobiliário completo e com bancos formados a partir de pneus inseridos de forma espontânea pelos moradores

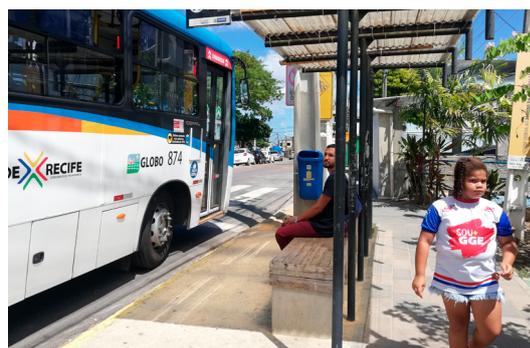
**Figura 27.** Ponto final de ônibus presente na Praça da Conceição, conta com mobiliário completo e informação a respeito das linhas

Estes elementos e a presença de informações aos usuários são primordiais para tornar a viagem dos usuários mais agradável e confiável, podendo inclusive afetar a percepção quanto ao tempo de espera. Na área de estudo, apenas o ponto final de ônibus da Praça da Conceição possui algum tipo de informação ao usuário, a respeito das linhas que efetuam parada. Sistemas de informação dinâmica e/ou estática, que possibilitem saber quando o próximo ônibus irá chegar, a localização de outros pontos de ônibus próximos e a sua inserção urbana no território são essenciais para garantir uma experiência positiva e atribuir confiabilidade ao serviço, principalmente quando encontram-se presentes no próprio ponto.

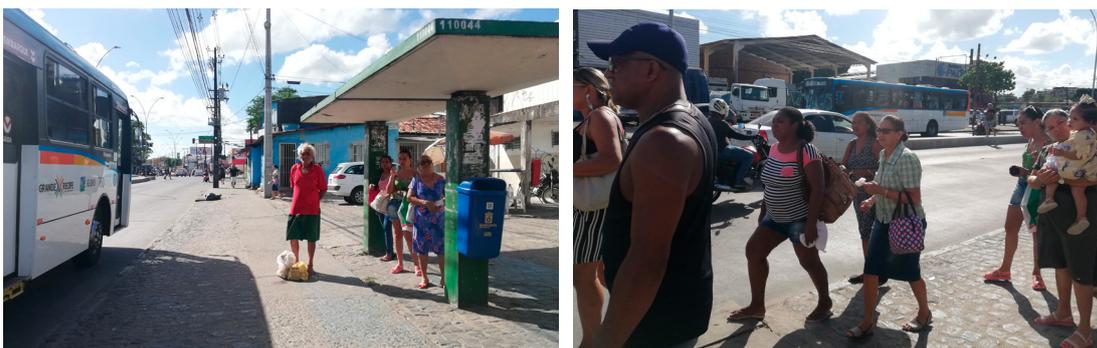
**Figura 28.** O ponto localizado na Avenida Norte próximo ao Largo Dom Luiz em frente ao Conselho Tutelar apresenta espaço suficiente para o embarque e desembarque de passageiros, para o aguarado protegido e com conforto térmico embaixo do abrigo, e com área de faixa livre adequada atrás do ponto

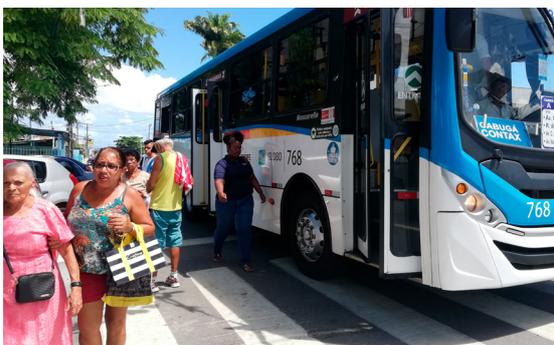
Dentre os pontos de ônibus que possuem apenas sinalização vertical, não houve nenhum que estivesse presente em uma calçada com espaço mínimo para o aguarado confortável e seguro do ônibus - seja embaixo do abrigo do ponto de ônibus com infraestrutura ou à frente da sinalização vertical. Esta situação contribui com um risco adicional a segurança dos usuários, dado que muitos acabam por [esperar o ônibus no leito carroçável](#) conforme mencionado nos grupos focais.

**Figura 29.** O ponto de ônibus localizado na Praça da Conceição, próximo à escola estadual Padre João Barbosa, não apresenta nenhuma infraestrutura e por conta da dimensão de sua calçada e do estacionamento para carros, as pessoas precisam aguardar o ônibus no leito carroçável

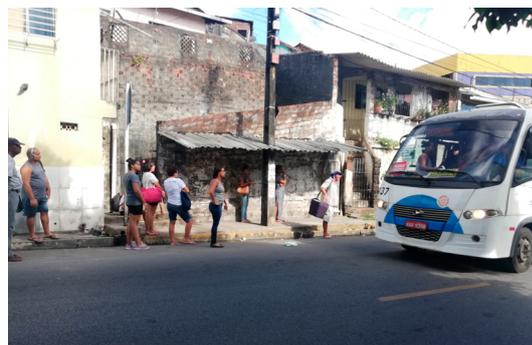
**Figura 30.** A ausência e a necessidade sentida pelos moradores a respeito da infraestrutura do ponto de ônibus localizado na Rua Córrego do Bartolomeu próximo a Rodinha, levou os mesmos a construírem uma cobertura contra intempéries. Além disso, a largura insuficiente da calçada, faz com que os usuários também aguardem o ônibus no leito carroçável

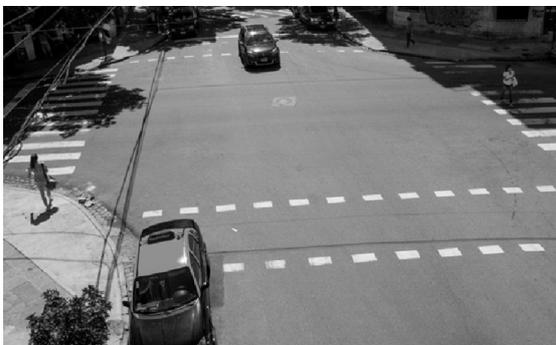
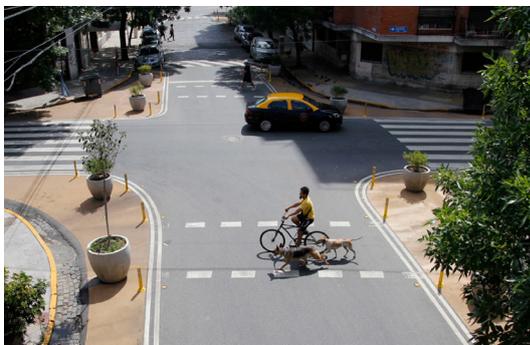
Figura 33. Esquinas com avanços de calçada para diminuição do raio de conversão dos veículos, redução da distância de travessia e aumento a visibilidade entre motoristas e pedestres, em Buenos Aires. Fonte: Prefeitura de Buenos Aires

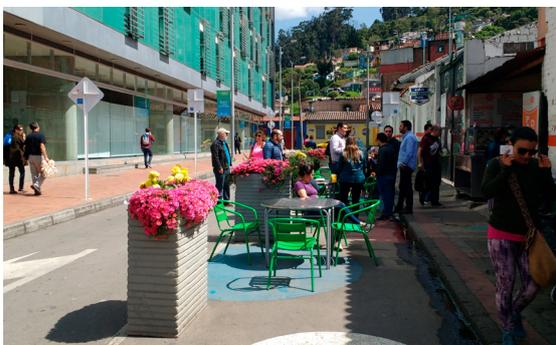
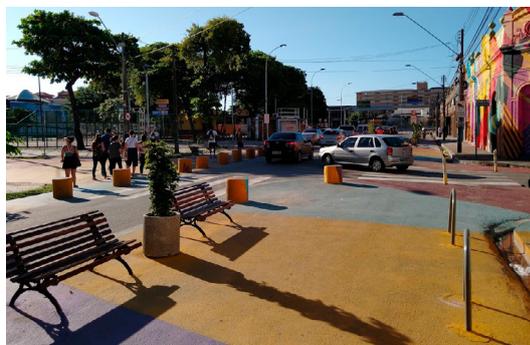
Figura 34. Alargamentos podem ser implantados com pintura e balizadores ou outros elementos para delimitação do espaço do pedestre, como vasos de grande porte. À direita, via com alargamento em Bogotá, à esquerda, vias alargadas no Dragão do Mar, Fortaleza

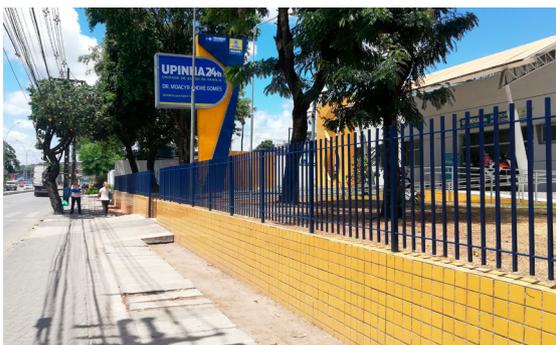
**Figura 37.** Pouca arborização nas calçadas em frente a Upinha Moacyr André Gomes, na Avenida Norte

Na área de estudo destaca-se que as recomendações sejam aplicadas com caráter prioritário ao longo da Avenida Norte e na frente das creches Unidos Venceremos e Ame as crianças. A Upinha Moacyr André Gomes possui arborização em parte do segmento de suas calçadas e até mesmo dentro do seu próprio lote, colaborando para a diminuição dos ruídos internos ao equipamento, entretanto não gera sombreamento suficiente para suas calçadas.

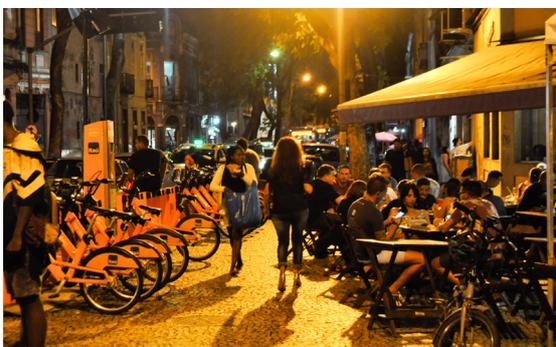
Figura 39. Calçadas com iluminação contínua adequada ao longo da via no Rio de Janeiro

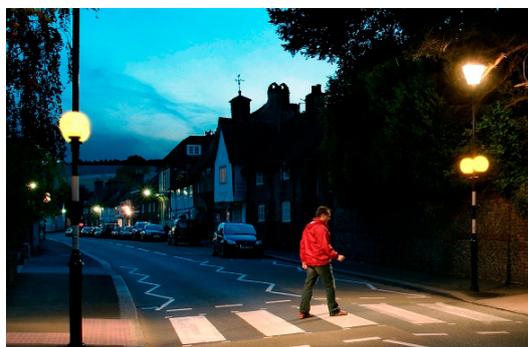
Figura 40. Travessia com iluminação própria em West Wycombe, Inglaterra. Fonte: DW Windsor

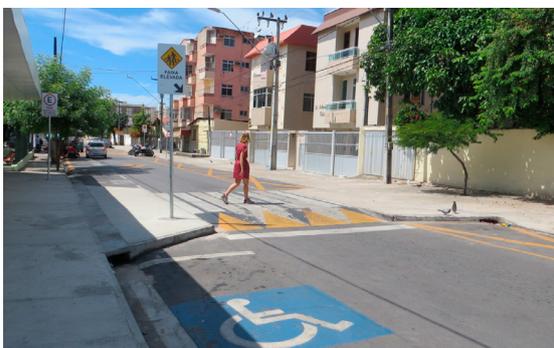
Figura 41. Travessia em nível presente em Fortaleza, com estrangulamento da via

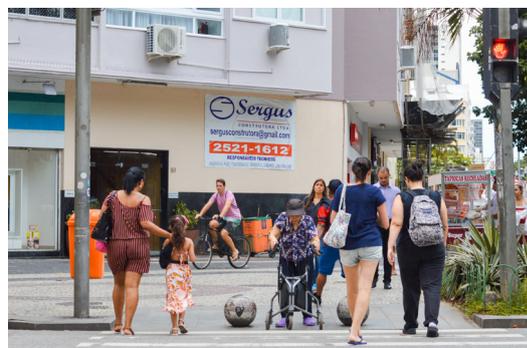
Figura 42. Travessia com rampa alinhada à faixa de pedestres, semáforo para pedestres e veículos presente no Rio de Janeiro

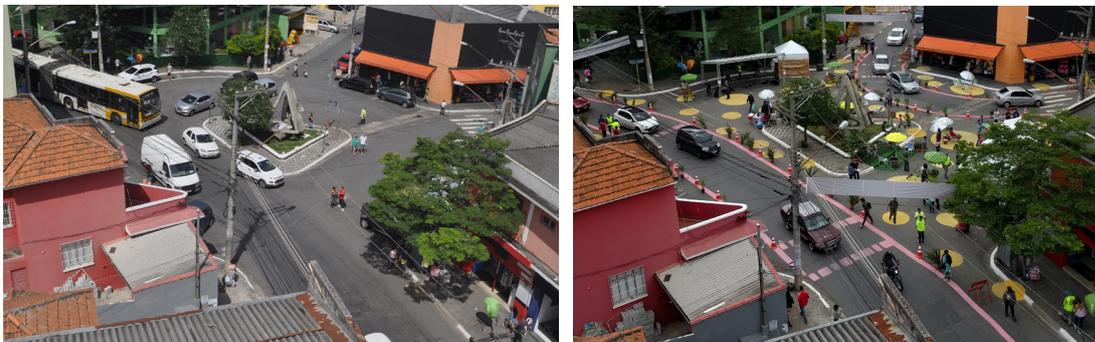
**Figura 43.** O redesenho do entorno da "Rodinha" tem potencial para resgatar a praça existente no local, ampliando a oferta de espaços de estar e lazer na região. Nas fotos, intervenção temporária em São Miguel Paulista, São Paulo. Fonte: Miguel Jacob

Ações de urbanismo tático, ou intervenções urbanas temporárias, são uma excelente forma de explorar de forma rápida e com baixo custo potenciais ações e estratégias para aprimorar as condições de mobilidade a pé<sup>21</sup>. Recomenda-se realizar testes de desenho mais seguro nas interseções presentes na Rodinha e no Largo Dom Luiz, aumentando a área destinada aos pedestres e promovendo novos espaços de permanência na região. Este tipo de iniciativa sempre deve ser acompanhada por coleta e análise de dados do seu impacto ao longo do tempo de forma a subsidiar, ou não, uma implementação de caráter permanente.

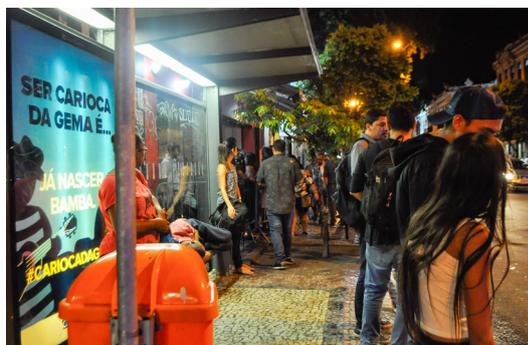
Figura 46. Ponto de ônibus com iluminação própria, assentos, cobertura contra intempéries e lixeira no Rio de Janeiro

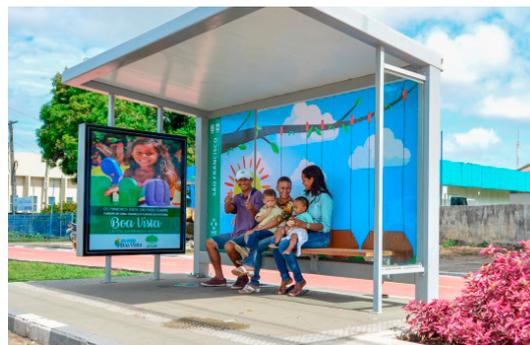
Figura 48. Pontos de ônibus com painéis lúdicos, assentos, iluminação e proteção contra intempéries. Fonte: Prefeitura de Boa Vista

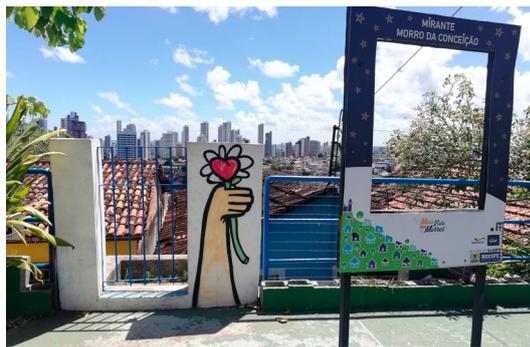
**Figura 50.** Mensagens, desenhos e vegetação no entorno do ponto final de ônibus da Praça da Conceição

- Pinturas nas paredes e as mensagens presentes ao longo da Rua Itacoatiara;
- Desenhos e cores presentes ao longo da escadaria que faz a conexão entre o Largo Dom Luiz e a Praça da Conceição, numerada como 4;
- Brinquedos, bancos e calçadas da Praça da Conceição;
- Vegetação, lixeira e mensagens presentes ao redor do ponto final de ônibus da Praça da Conceição. O ponto de ônibus também se destaca por contar com abrigo, assento e informações a respeito das linhas que efetuam a parada;
- Texturas e cores presentes em nos muros de um dos lotes presentes na Rua Córrego José Grande, em frente a Creche Unidos Venceremos.
